**INSTITUTO POLITÉCNICO
DE VIANA DO CASTELO**

**GESTÃO DE OBRAS DE ARTE SOB TUTELA MUNICIPAL
ESTUDO DE PONTES EM ALVENARIA**

Mestrado em Engenharia Civil e do Ambiente
Especialização em Estruturas

fevereiro de 2017

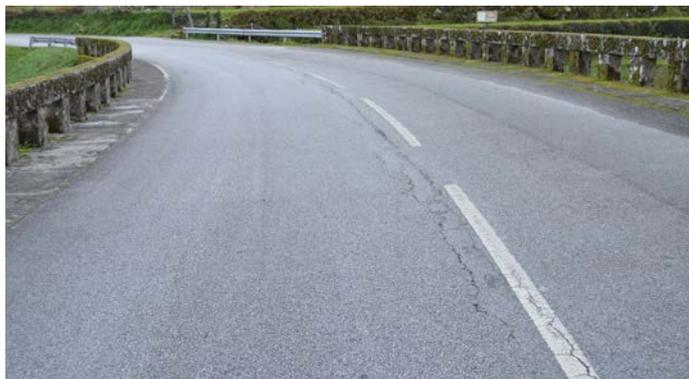
ponte (Figura 6.31), com abertura de fenda inferior a 2cm. As causas da fendilhação do pavimento poderão estar relacionadas com defeitos de execução da obra ou com a degradação do material, devida à circulação de veículos. Este tipo de anomalia pode promover a infiltração de água na estrutura e a transmissão irregular de cargas ao enchimento e ao arco.

Figura 6.31 - Ponte do Rio Couço: fendilhação longitudinal na zona central do pavimento.

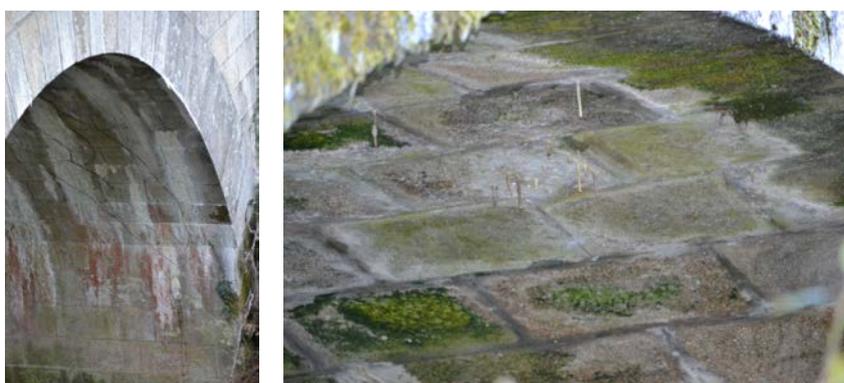
No intradorso do arco são visíveis, de forma generalizada, manchas de humidade, escorrências e depósitos de água de tonalidade branca na superfície da alvenaria (eflorescências), sendo acompanhados por estalactites (Figura 6.32). A presença de água na estrutura devida à infiltração de águas pluviais através do pavimento, a absorção da água por capilaridade do material ou a condensação de humidade atmosférica poderão estar na base do desenvolvimento destas anomalias.

Figura 6.32 - Ponte do Rio Couço: presença de água e eflorescências.

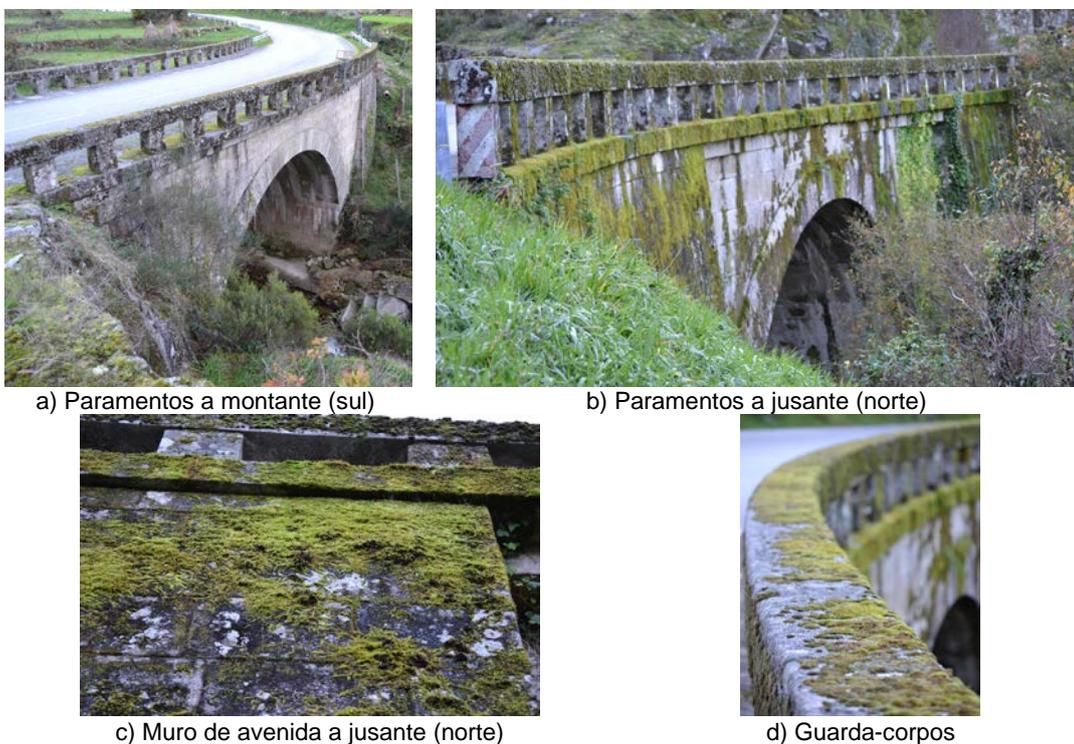
a humidade elevada, fator que contribui para o desenvolvimento de colonização biológica e consequente formação de filmes negros.

Figura 6.33 - Ponte do Rio Couço: vegetação, colonização biológica e filmes negros.

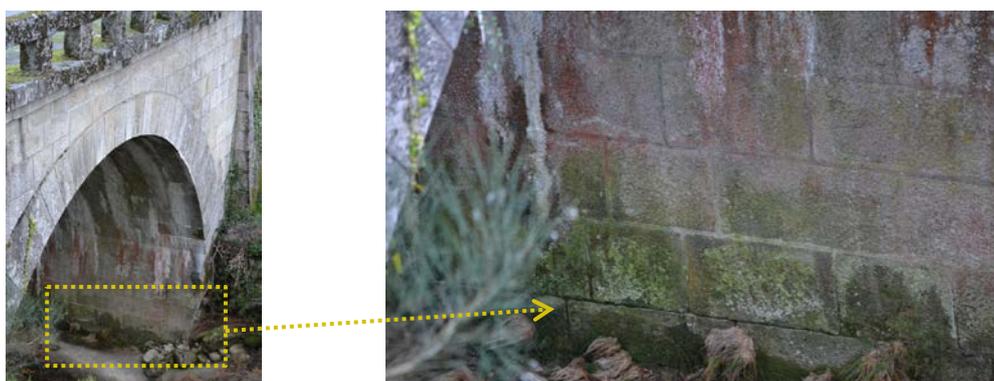
Figura 6.34 - Ponte do Rio Couço: perda de argamassa.

As anomalias detetadas na Ponte do Rio Couço são essencialmente de durabilidade, e contribuem para a degradação do material pétreo. As ações corretivas assumem assim um carácter não urgente.

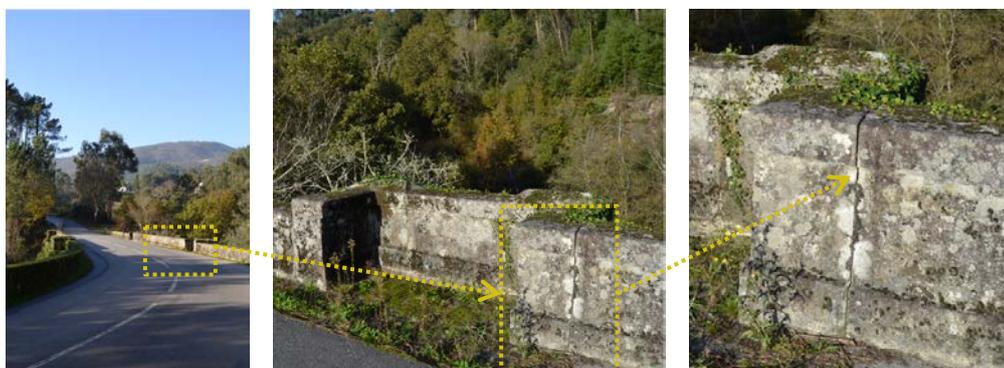
Figura 6.35 - Ponte de Cabreiros: abertura de juntas nos guarda-corpos.

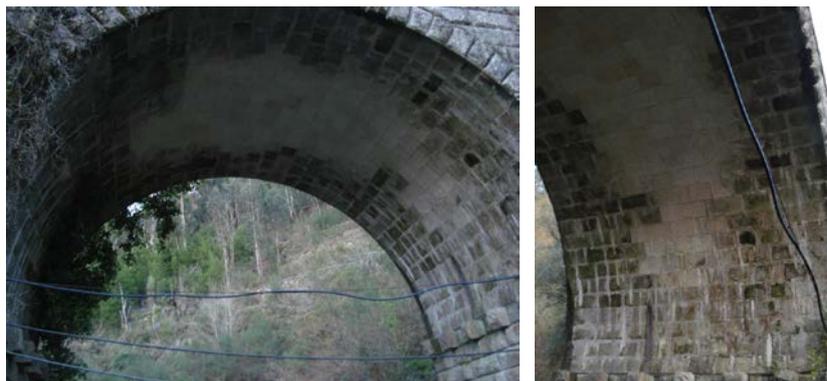
O intradorso do arco manifesta sinais de presença de água na estrutura através de manchas de humidade, escorrências e depósitos de cor branca (Figura 6.36). De forma análoga à Ponte do Rio Couço, a presença de água na estrutura poderá ter origem na infiltração de águas pluviais através do pavimento ou na condensação de humidade atmosférica.

Figura 6.36 - Ponte de Cabreiros: presença de água e eflorescências.

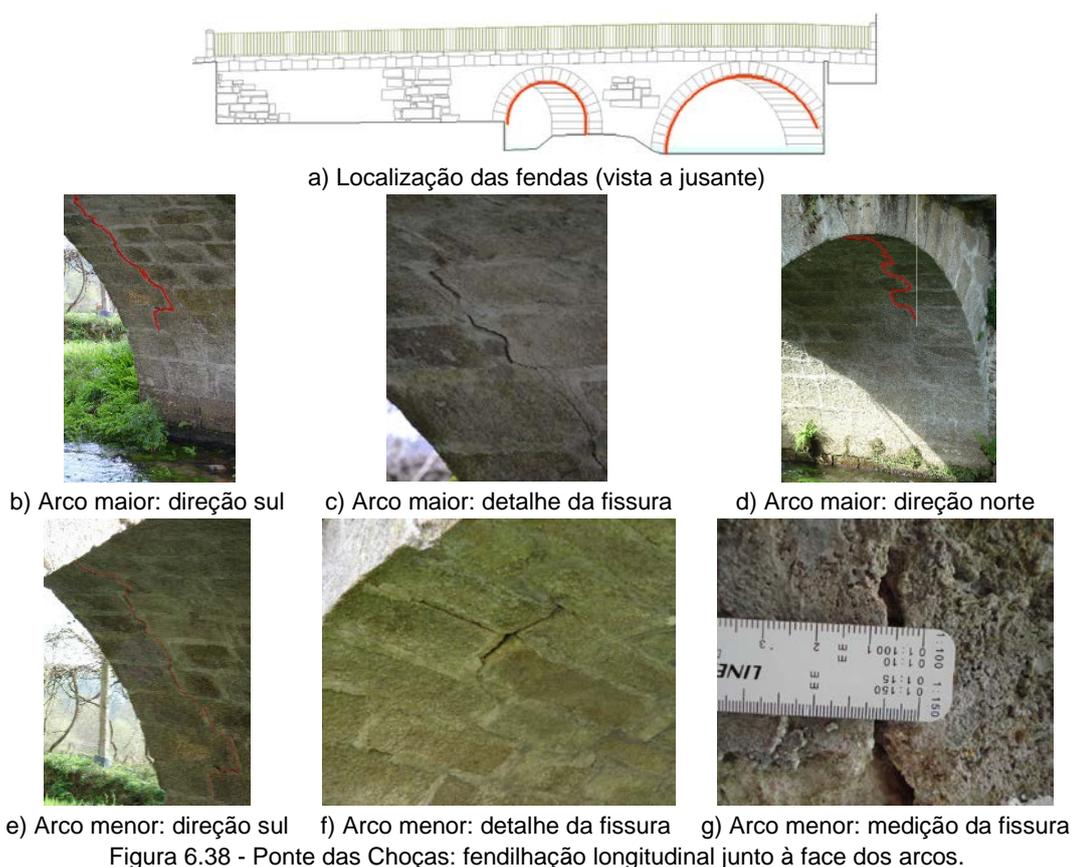
Figura 6.38 - Ponte das Choças: fendilhação longitudinal junto à face dos arcos.

a degradação do enchimento e conseqüentemente um deficiente encaminhamento das cargas para os arcos e tímpano, e a induzir um aumento de impulsos horizontais. Estas causas poderão explicar o afastamento dos paramentos da ponte a jusante, evidente na fendilhação dos arcos e no escorregamento do tímpano.

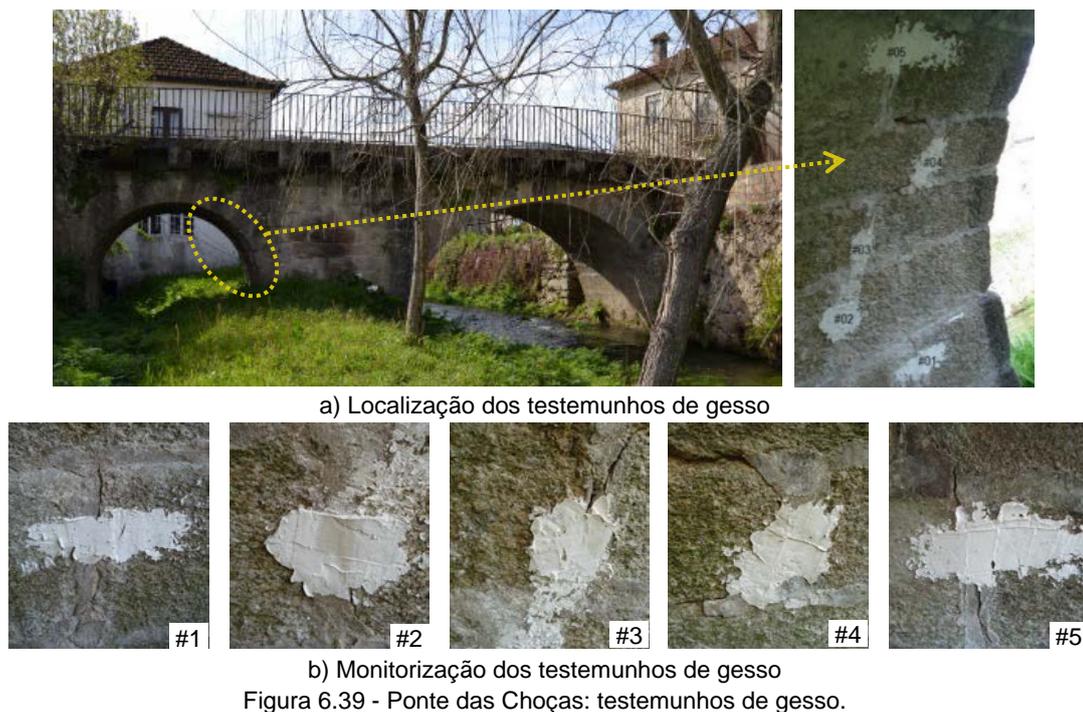
Com o intuito de avaliar a estabilidade das fendas, foram colocados cinco testemunhos de gesso no intradorso do arco menor (Figura 6.39a). A avaliação à estabilidade das fendas foi feita através de três visitas ao local, sendo a última realizada, em dezembro de 2015, nove meses após a colocação dos testemunhos. Em todas as visitas verificou-se que os testemunhos de gesso aplicados não apresentam dano (Figura 6.39b).

Figura 6.39 - Ponte das Choças: testemunhos de gesso.

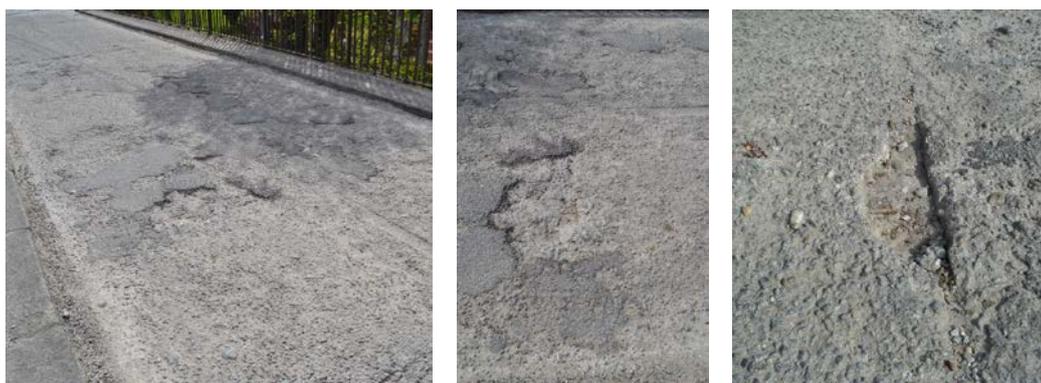
Figura 6.41 - Ponte das Choças: degradação de laje em betão armado.

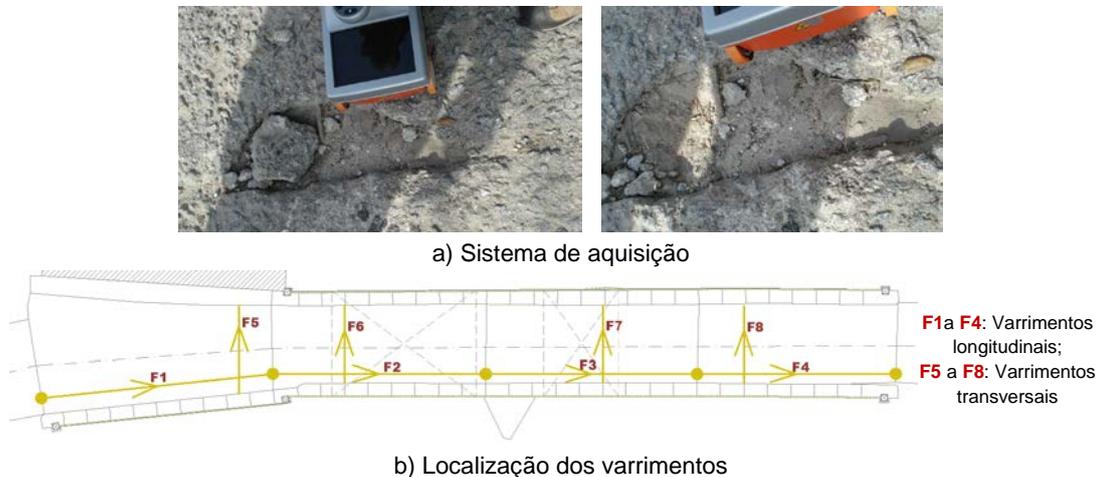
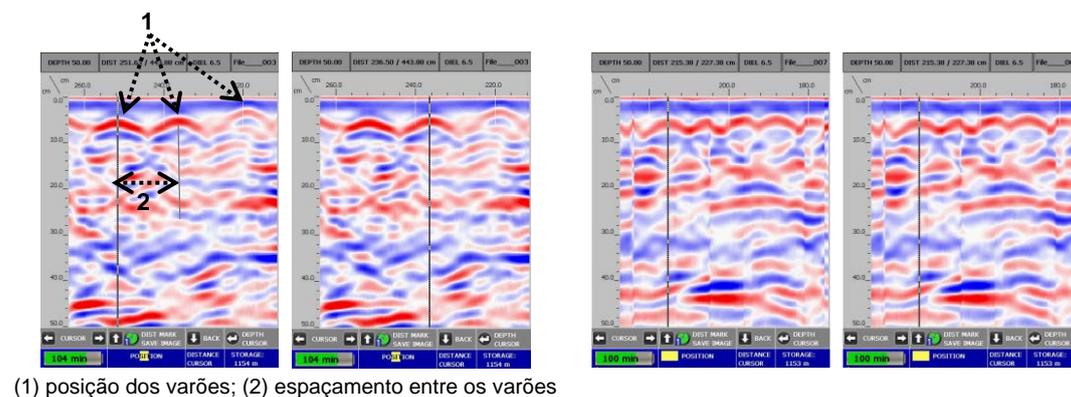
Figura 6.42 - Ponte das Choças: deteção de armaduras.

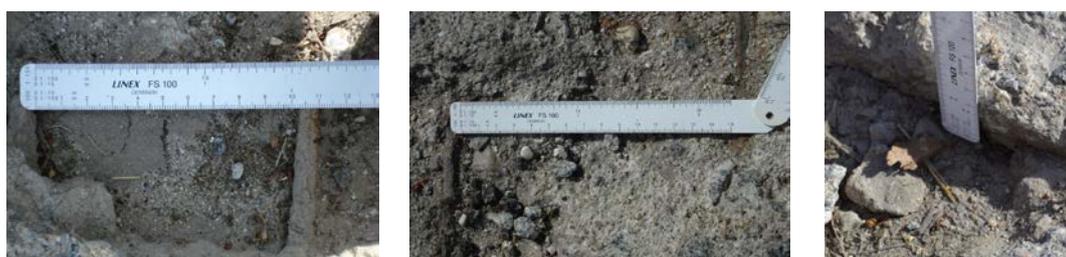
Figura 6.43 - Ponte das Choças: medição do espaçamento das armaduras e recobrimento.

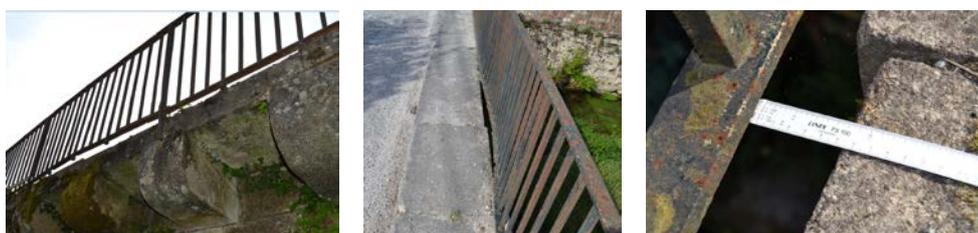
Figura 6.45 - Ponte das Choças: deformação nos guarda-corpos metálicos.

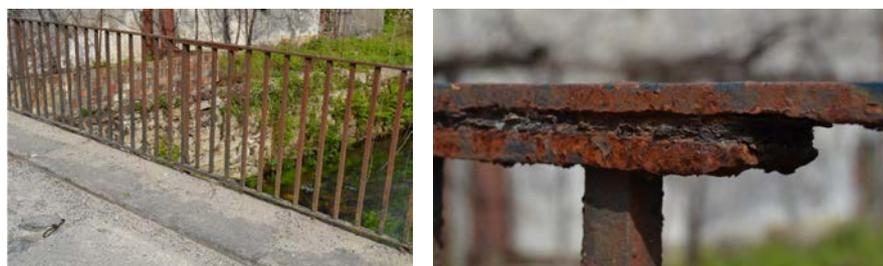
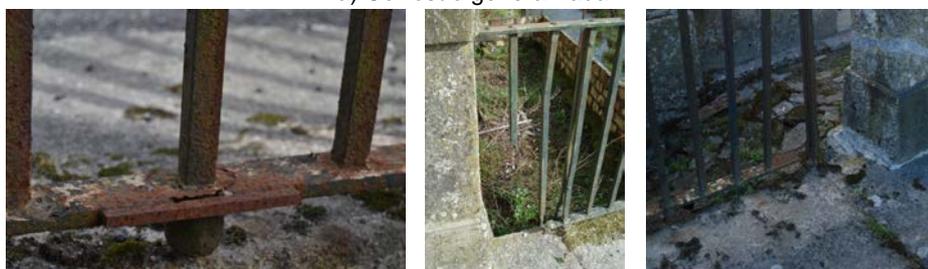
a) Corrosão generalizada

b) Perda de secção

Figura 6.46 - Pontes das Choças: corrosão em guarda-corpos metálicos.

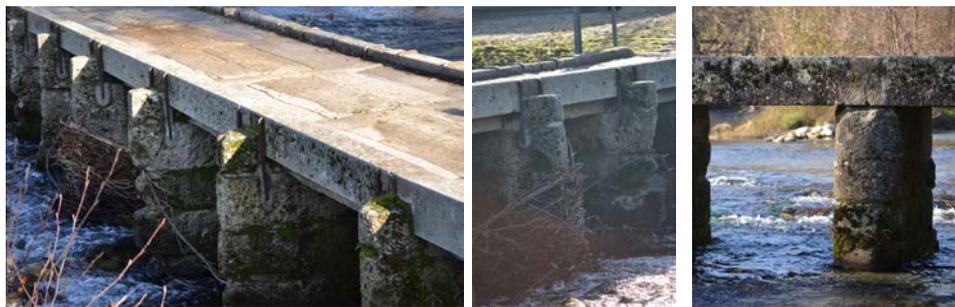
Figura 6.50 - Ponte de Rio de Moinhos: perda de material dos pilares.

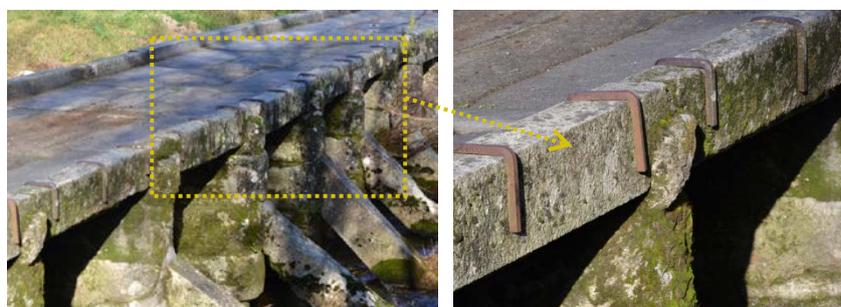
Figura 6.52 - Ponte de Rio de Moinhos: degradação de sistemas de reforço metálicos.

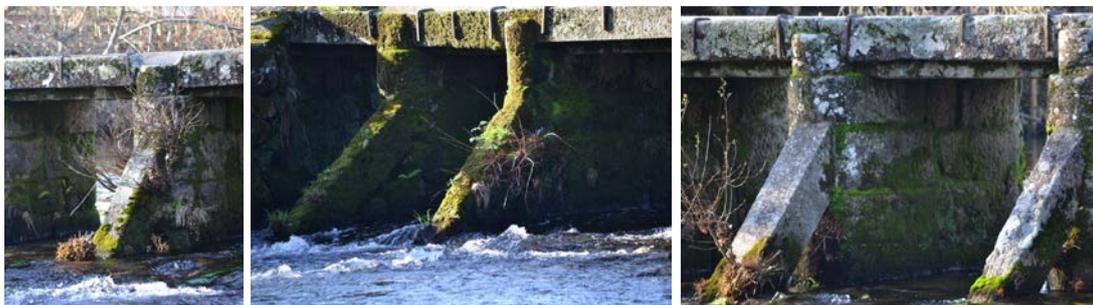
Figura 6.53 - Ponte de Rio de Moinhos: vegetação e colonização biológica.

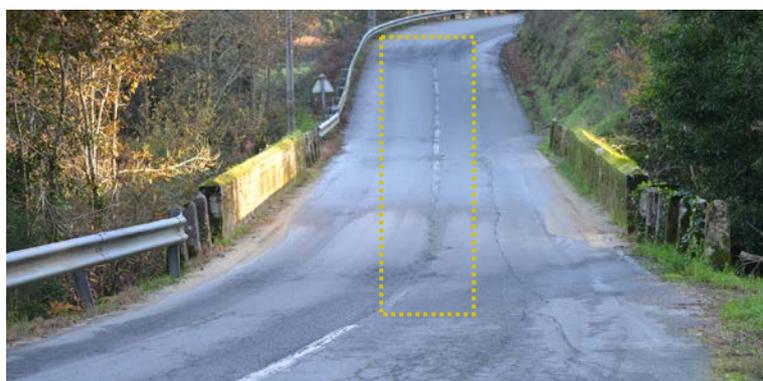
Figura 6.56 - Ponte do Ribeiro de Cabanas: fendilhação longitudinal na zona central do pavimento.

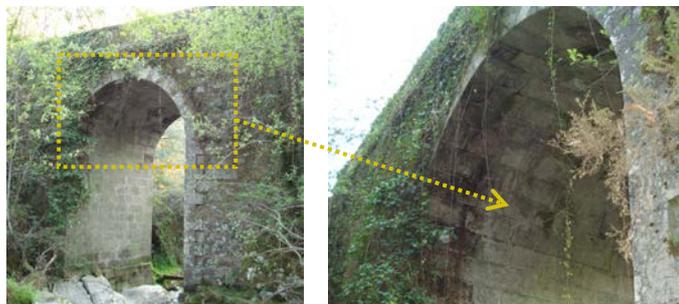
Figura 6.57 - Ponte do Ribeiro de Cabanas: presença de água.

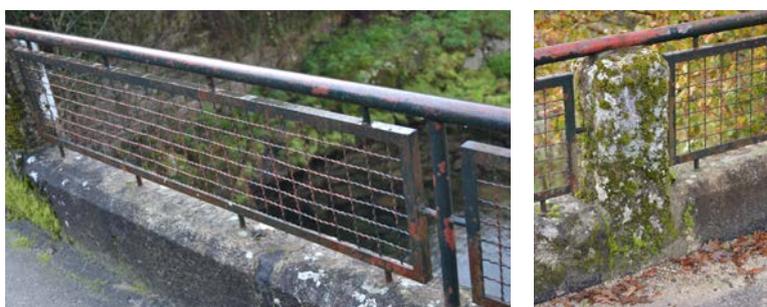
Figura 6.59 - Ponte de Grade: corrosão em guarda-corpos metálicos.

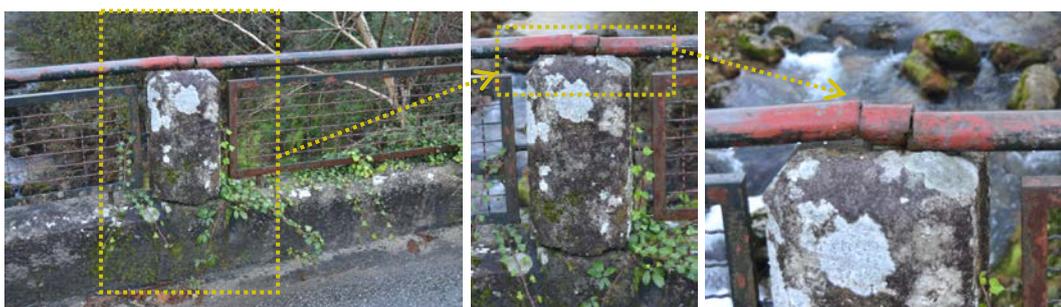
Figura 6.60 - Ponte de Grade: abertura de juntas em guarda-corpos.

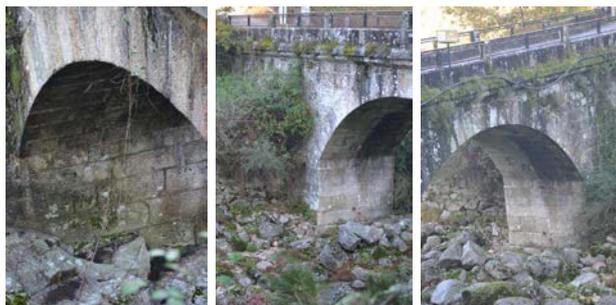
Figura 6.61 - Ponte de Grade: presença de água.

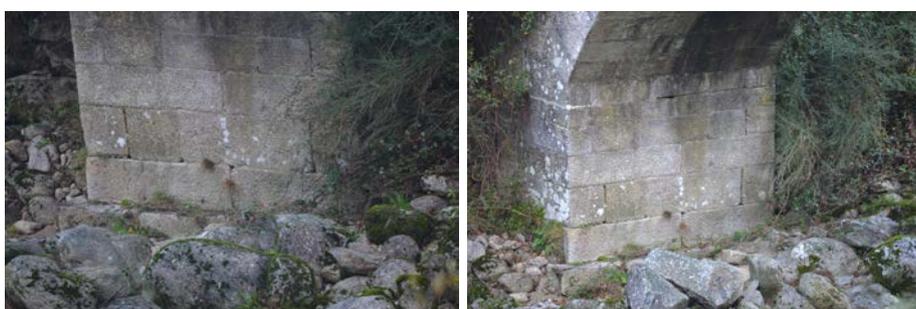
Figura 6.63 - Ponte de Grade: perda de argamassa.

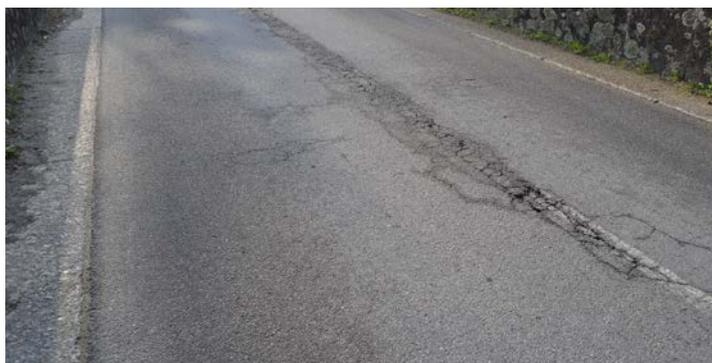
Figura 6.64 - Ponte “Nova” do Couto: fendilhação longitudinal na zona central da faixa de rodagem.

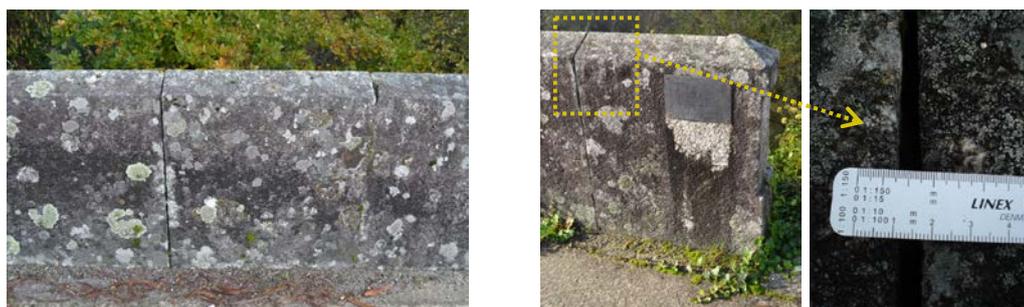
a) Abertura de juntas
b) Medição da abertura de junta
Figura 6.65 - Ponte “Nova” do Couto: abertura de juntas nos guarda-corpos.

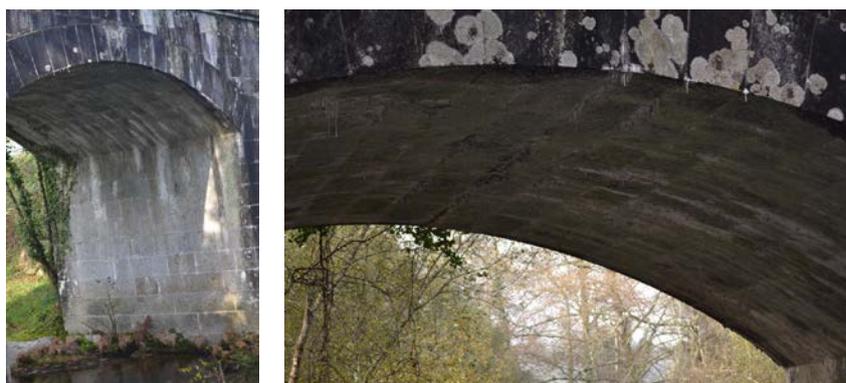
Figura 6.66 - Ponte “Nova” do Couto: presença de água e eflorescências.

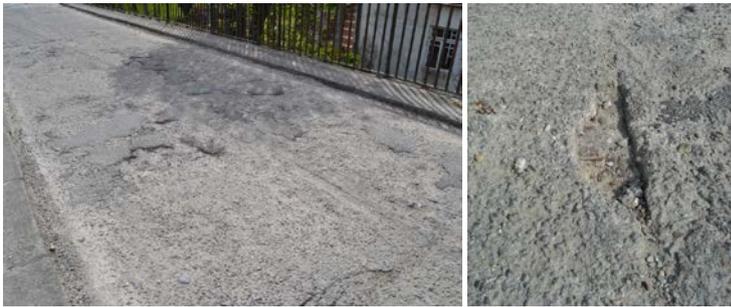
Descrição	Degradação de material de pavimento em laje de betão armado, causada por erosão, destacamento, exposição de armaduras, etc.
Causas	CA01 Assentamento dos apoios CA03 Má especificação do material CA05 Excesso de tráfego, tipo de tráfego, sismos, explosões nos terrenos adjacentes, etc. CA06 CA09 Degradação do betão por exposição ambiental.
Aspetos a inspecionar	Presença pontual ou generalizada. Exposição de armaduras e estado de conservação das mesmas.
Meios complementares de diagnóstico	Régua de medição. Detetor de armaduras.
Estado de conservação	1 Presença pontual. 2 Presença generalizada.
Fatores de agravamento	Na presença de tráfego intenso ou de condições ambientais agressivas, deve ser considerado o aumento do EC em 1 valor.
Consequências	Perda de estética e de resistência do pavimento. Corrosão das armaduras. Infiltração de água na estrutura. Transmissão irregular de cargas para o enchimento e arco. Risco de segurança para os utilizadores da ponte.

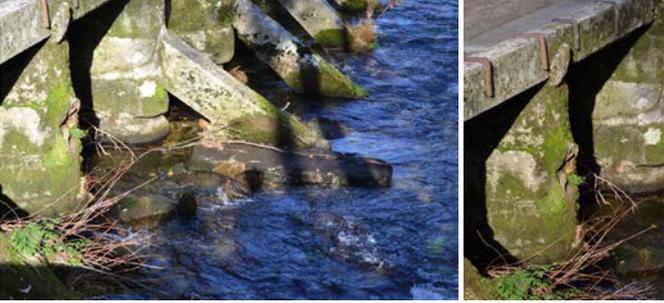
Descrição	Danos em elementos de reforço de pilares.
Causas	CA01 Assentamento relativo das fundações CA03 Deficiente ligação entre o reforço e o pilar. CA09 Perda da argamassa da junta de ligação com o pilar, por ação do escoamento do curso de água, presença de vegetação de médio/grande porte.
Aspetos a inspecionar	Elementos de reforço inativos ou em falta.
Meios complementares de diagnóstico	
Estado de conservação	2 Elementos de reforço danificados ou com desvios 3 Elementos de reforço inexistentes.
Fatores de agravamento	
Consequências	Desaparelhamento da alvenaria. Redistribuição das tensões.
Evolução	Danos nos pilares. Favorece a infiltração de água e os depósitos de origem biológica.
Medidas mitigadoras de risco	Condicionamento do trânsito.
Metodologia de reabilitação	Reposição dos elementos em falta e refechamento das juntas com argamassa compatível com a alvenaria

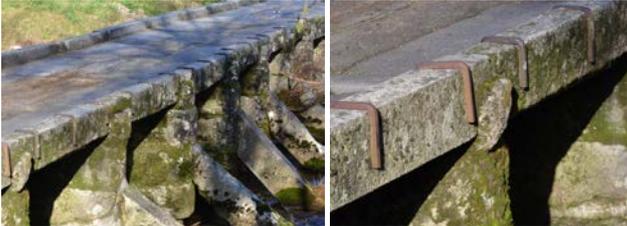
<p>Descrição</p>	<p>Deterioração natural de sistemas de reforço metálicos (ex. gatos metálicos) por mecanismos químicos e biológicos, decorrentes da exposição ambiental.</p>
<p>Causas</p>	<p>CA03 Má especificação dos materiais metálicos e/ou do revestimento de proteção, tendo em conta a corrosividade do ambiente envolvente.</p> <p>CA09 Corrosão do material, decorrente da exposição ambiental.</p>
<p>Aspetos a inspecionar</p>	<p>Presença pontual ou generalizada. Avaliação do risco de queda de blocos.</p>
<p>Meios complementares de diagnóstico</p>	<p>Régua de medição.</p>
<p>Estado de conservação</p>	<p>1 Presença pontual.</p> <p>2 Presença generalizada.</p> <p>3 Com risco de queda de blocos.</p>
<p>Fatores de agravamento</p>	<p>Na presença de ambientes com elevada corrosividade, deve ser considerado o aumento do EC em 1 valor.</p>
