INSTITUTO POLITÉCNICO  
DE VIANA DO CASTELO

Reabilitação de fachadas de edifícios de habitação social com  
recurso à análise termográfica – Estágio

Fevereiro de 2017

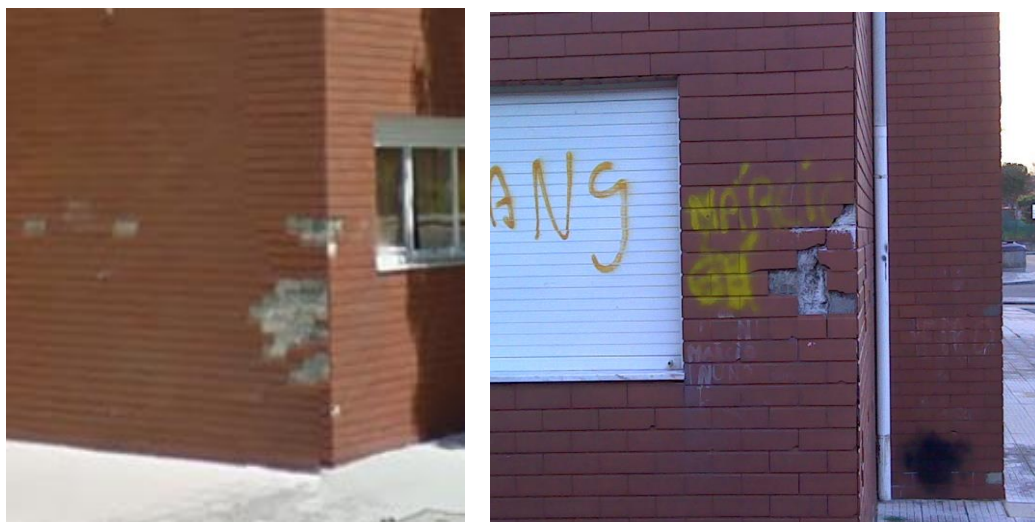
Podem-se verificar estas anomalias nas figuras 17 e 18.

Figura 17 - Destacamento de Ladrilhos

Com o destacamento do revestimento aumenta a probabilidade da ocorrência de infiltrações de humidades, visto que não existir nenhum elemento de impermeabilização pelo interior.

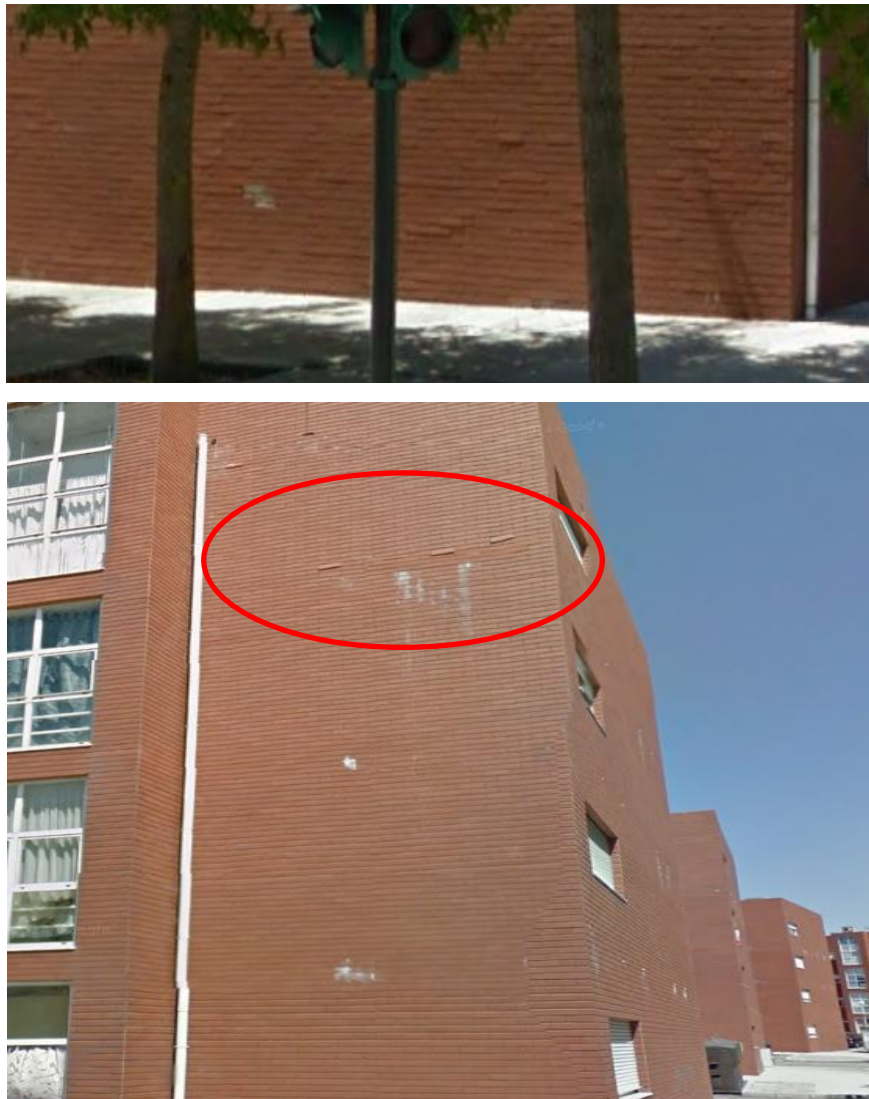
**Figura 18 - Ladrilhos na iminência de se destacarem e iminência de perigo para os utentes do edifício**

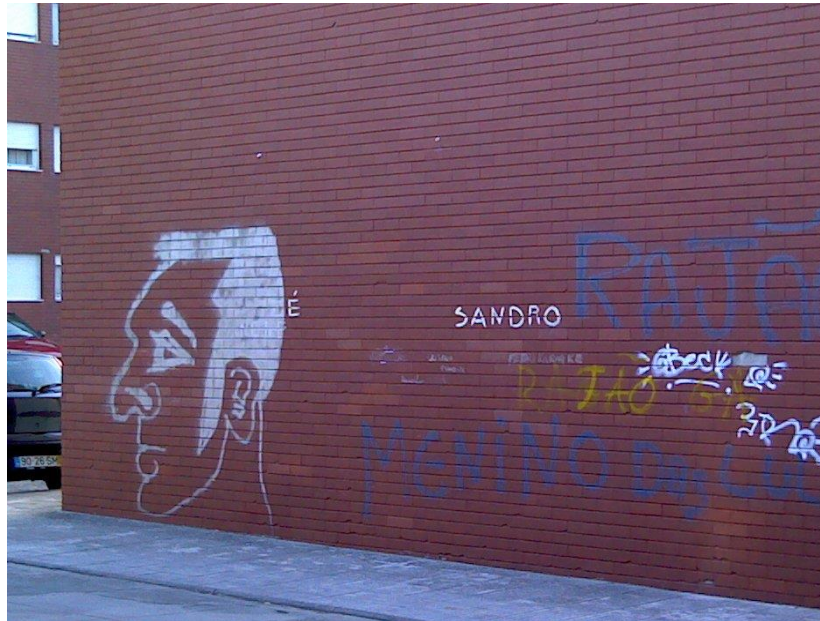
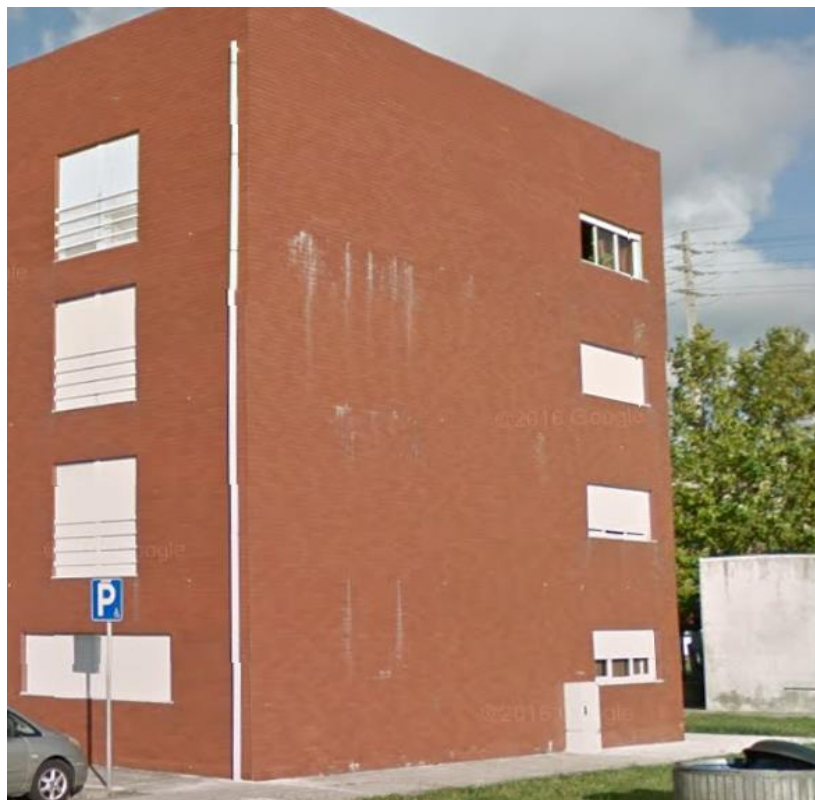
São ainda visíveis escorrências nas fachadas, bem como marcas de vandalismo sobre a mesma, como podemos constatar na Figura 19.

**Figura 19 - Presença e escorrimentos e vandalismo na fachada**

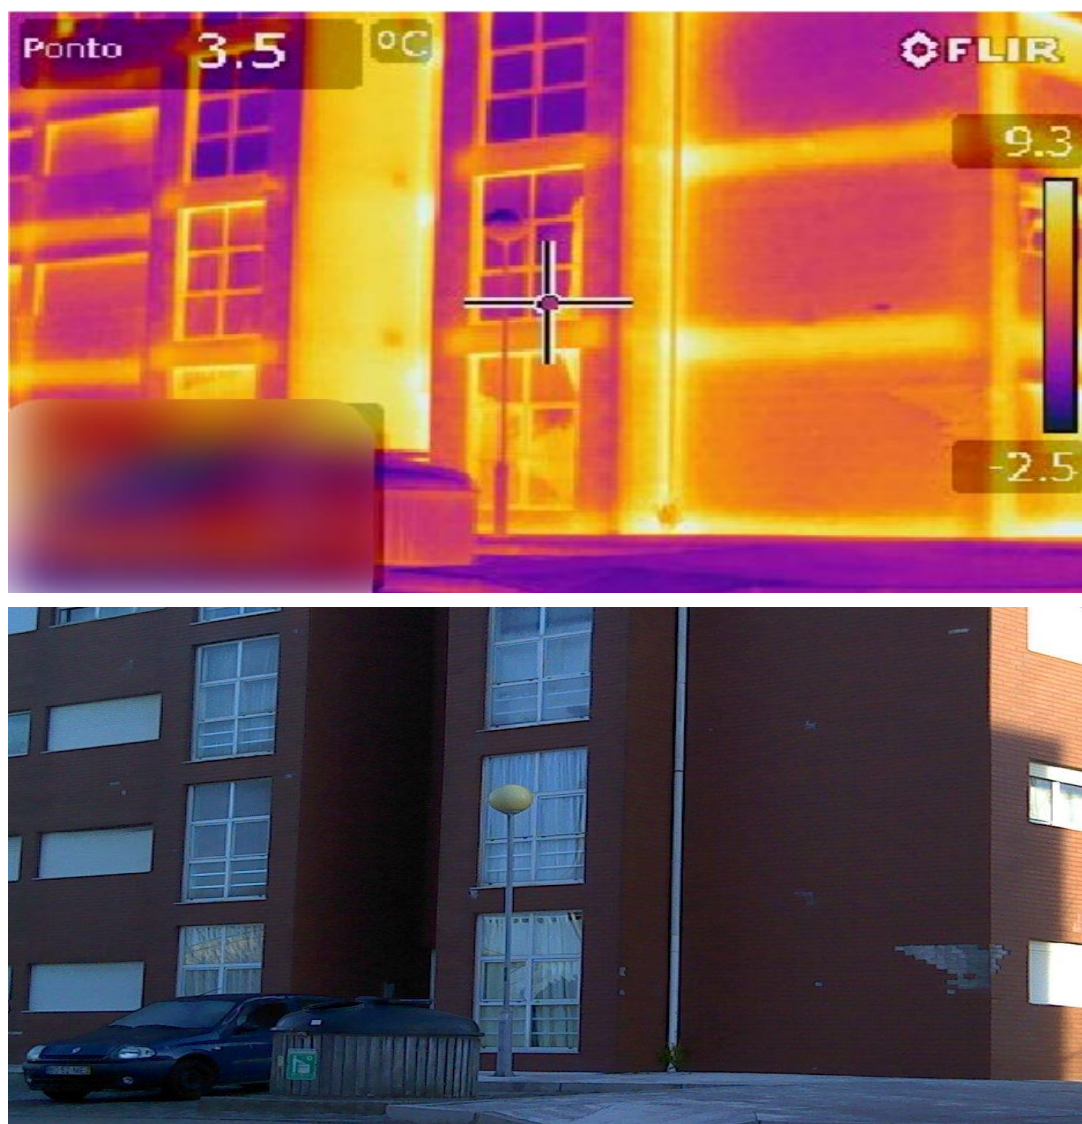
- Mau isolamento das Pontes Térmicas Planas: Como podemos constatar na Figura 21, existe um claro défice de isolamento nas zonas das pontes térmicas planas (PTP), nomeadamente no caso das testas de lage/vigas e dos pilares. Este é um dos fatores a ter em atenção na reabilitação do edifício, a fim de corrigir esta anomalia.

Figura 21 - Mau isolamento de PTP

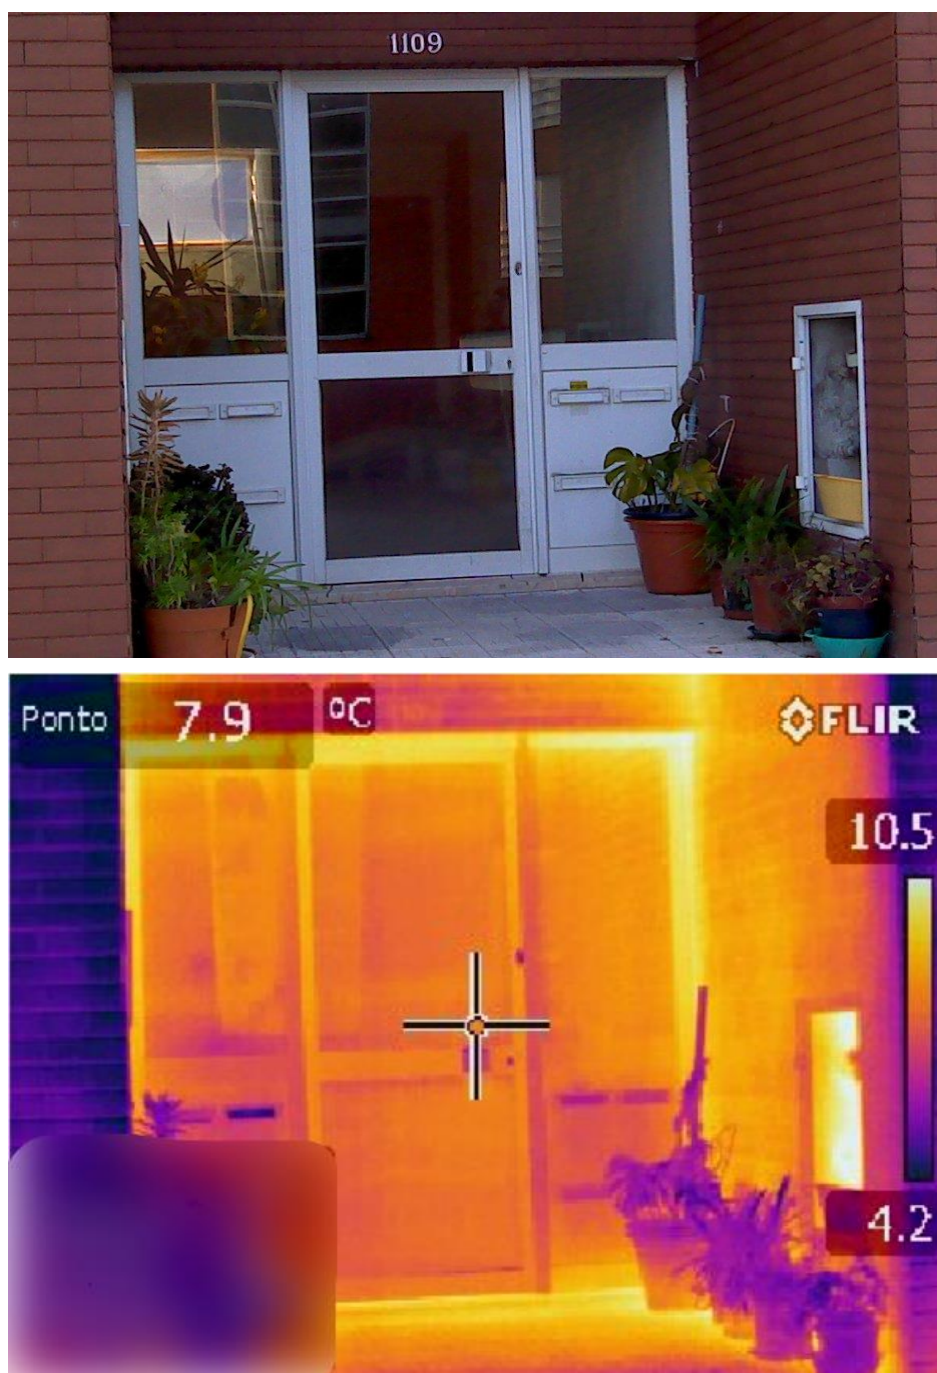
- Mau desempenho térmico das caixilharias: Como se verifica na Figura 22, existe um mau desempenho das caixilharias, particularmente nas zonas de ligação com outros materiais e nas zonas em que as borrachas de isolamento se apresentam danificadas, estando possivelmente o seu tempo de vida útil ultrapassado. Será de salientar que se tratam de caixilharias em alumínio anodizado sem corte térmico, o que à partida não lhe garante bom desempenho.

Figura 22 - Mau isolamento das caixilharias

A aplicação desta solução passa por substituir todas as borrachas existentes nas caixilharias, pois já se encontravam em muito mau estado e não estavam a realizar a sua função. Com esta solução pretendeu-se resolver os problemas de infiltrações de água e melhor isolar as caixilharias.

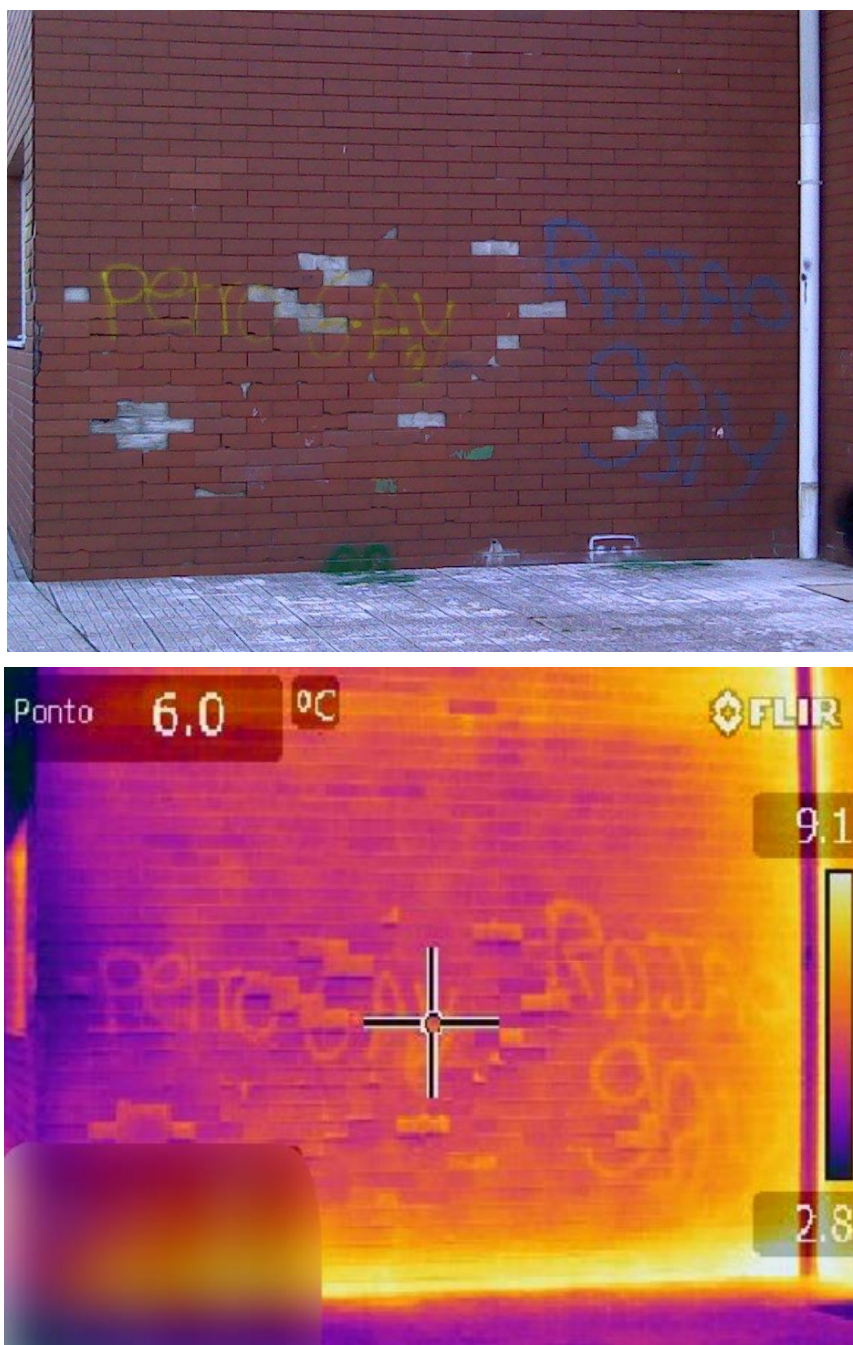
- Presença de Humidades Ascensionais na base do edifício, como também junto aos tubos de queda. Em quase todos os blocos habitacionais existem humidades ascensionais na zona do rés-do-chão, o que provoca o destacamento dos ladrilhos cerâmicos do suporte, como se pode verificar na Figura 23, sendo igualmente a provável razão do aumento de temperatura superficial exterior detetado na fachada ao nível da cota do pavimento.

**Figura 23 - Presença de Humidades Ascensionais na base do edifício como também junto aos tubos de queda**

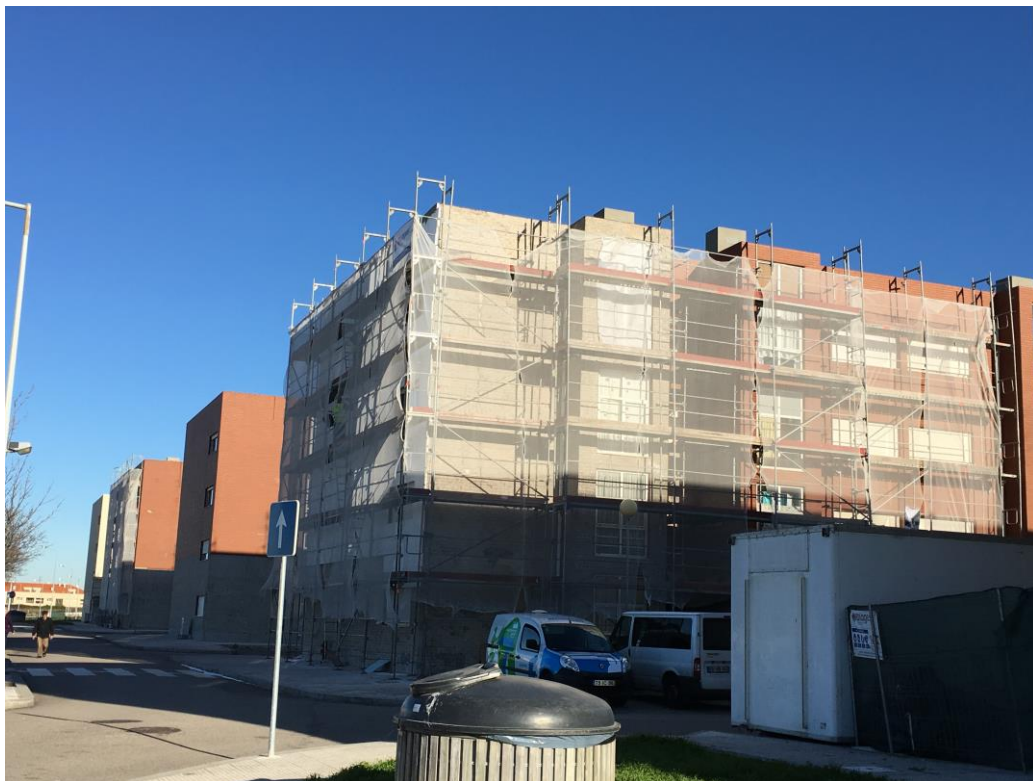
**Figura 29 - Picagem do revestimento existente**

Procedeu-se á picagem de todo o revestimento em tijoleira cerâmica existente na fachada através de martelo pneumático, tendo-se depositado os detritos em local compatível (Figura 29).

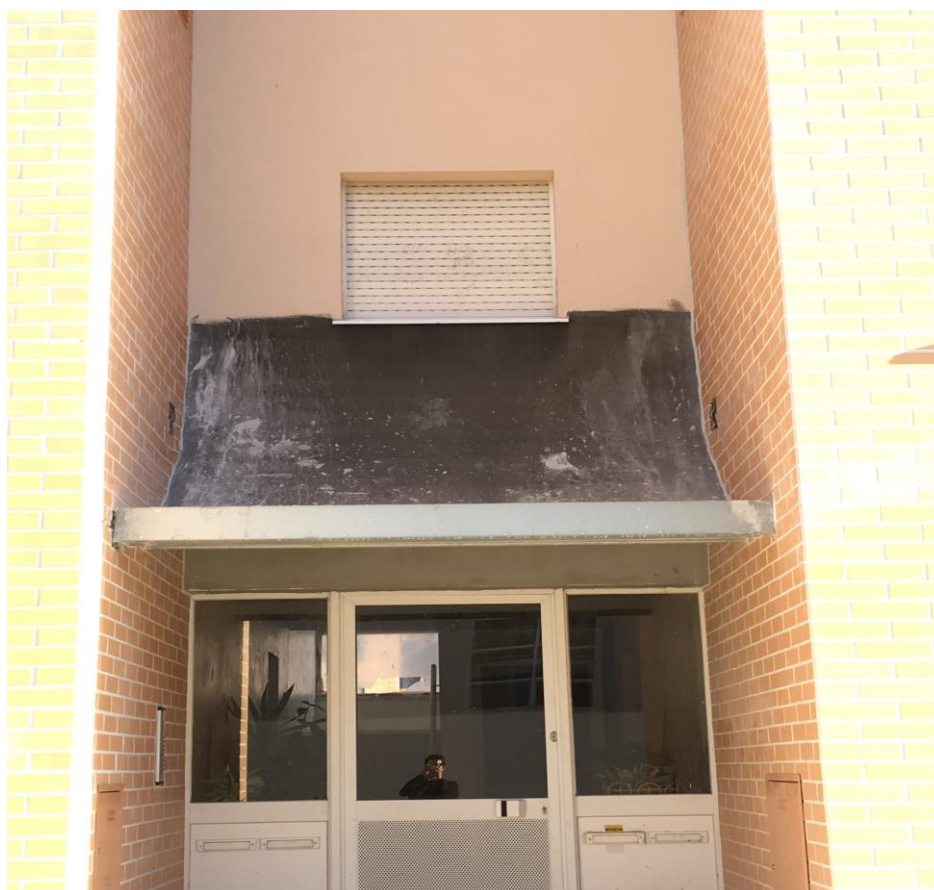
**Figura 37 - Impermeabilização da cobertura de entrada**

Posteriormente foi realizada a colagem de EPS com 60mm de espessura e de seguida realizou-se o barramento armado. Posteriormente foi realizada a impermeabilização através de uma tela líquida de dois componentes “DIERA TC CIMFLEX”, com a realização de dobras com cerca de 15 cm de altura no perímetro em contacto com os paramentos verticais, bem como a realização da pendente para o bordo lateral (Figura 37).

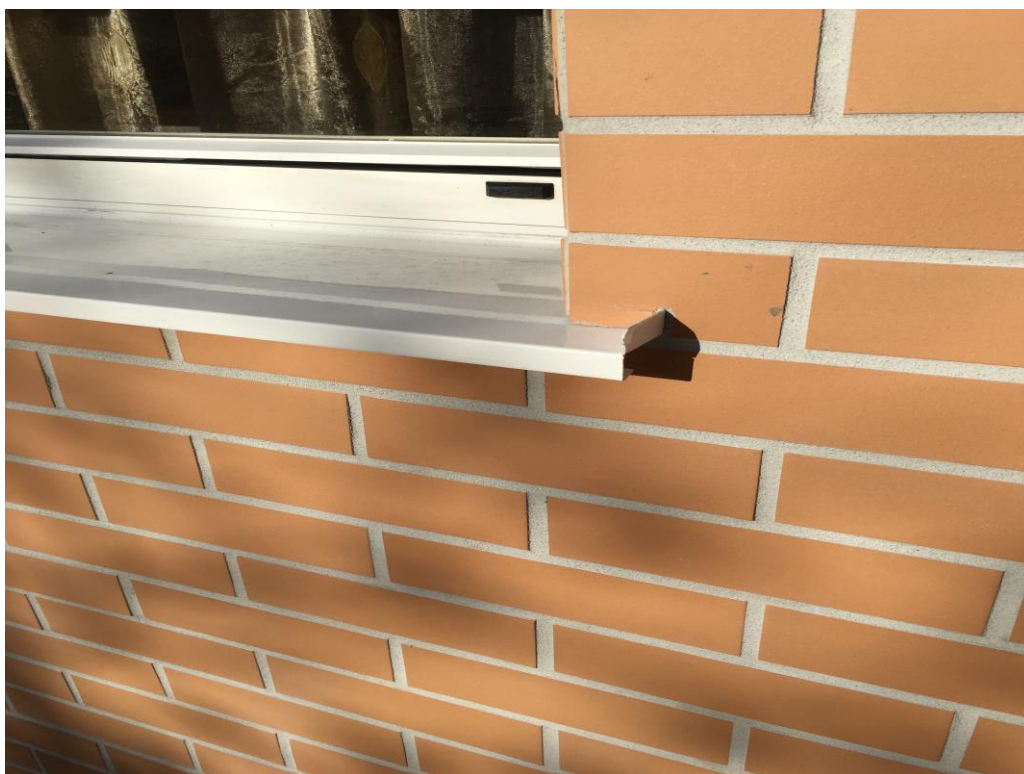
**Figura 39 - Novo peitoril**

Também foram substituídos todos os peitoris existentes por novos elementos em alumínio lacado á cor branca. Estes peitoris possuem pingadeira para evitar escorrimentos na fachada, bem como uma quinagem nas extremidades, como se pode verificar na Figura 39. O revestimento cerâmico passa pela frente da quinagem do peitoril e assim não existe qualquer tipo de entrada de humidade proveniente de infiltrações.

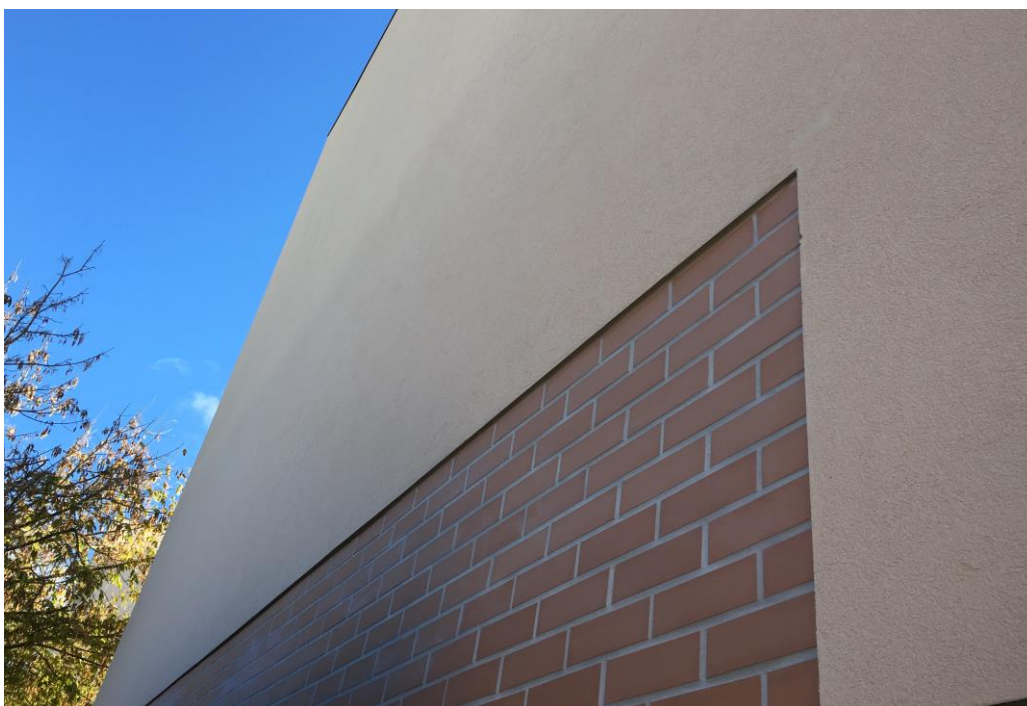
**Figura 40 - Perfil pingadeira na ligação de materiais distintos**

A solução encontrada em obra consistiu na aplicação de um perfil pingadeira próprio para o sistema ETIC´S, normalmente utilizado nas padieiras dos vãos. O perfil foi aplicado em todo o perímetro do edifício, na zona de ligação dos dois revestimentos, fazendo deste modo o seu remate. Assim, o escoamento das águas da chuva, ao chegar á zona de ligação, passa sempre pela frente da face exterior do revestimento cerâmico, evitando-se a entrada de humidade para a zona da colagem.

Na figura 40 pode-se ver como é realizada a ligação entre os dois revestimentos.
