## MÉTODO SIMPLIFICADO DE DIAGNÓSTICO E ANOMALIAS

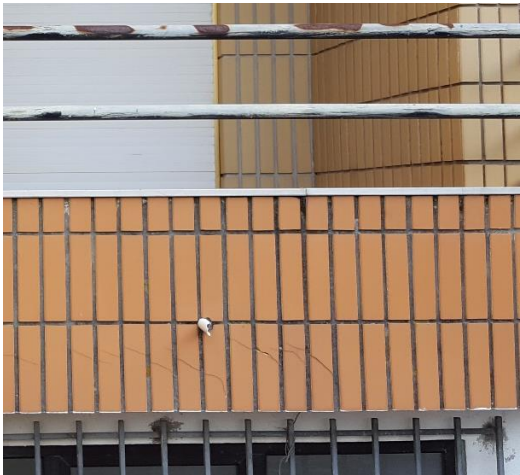
| | <b>FDAS – 01</b> |

| | <b>Elemento:</b> Revestimento exterior |
| | <b>Componente:</b> Lajetas cerâmicas |
| | <b>Anomalia:</b> Fissuração |
| | <b>Causa/<br/>manifestação:</b> Ligação laje e murete |

Fissuração localizada ao nível da junta entre laje de pavimento aligeirada e murete em pano simples de parede de tijolo das Varandas e Floeiras apresentando fissuras inclinadas ou horizontais no revestimento exterior em lajetas cerâmicas coladas.

Movimentos diferenciais entre laje aligeirada e o pano de parede simples de tijolo devido às amplitudes térmicas, radiação solar direta e consequente variação geométrica das lajetas.

Fissuração de baixa gravidade, mas com expressão visual e estética consideráveis.

Saneamento, picagem das peças prestes a destacar, picagem ao nível das fissuras e abertura em "V", regularização do suporte e aplicação de novo material cerâmico do mesmo tipo com cimento cola melhorado.

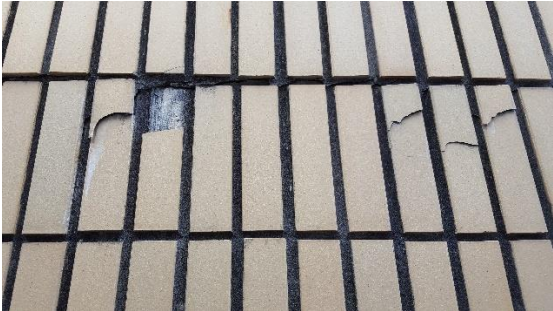
| | <b>FDAS – 02</b> | |

| | <b>Elemento:</b> | Revestimento exterior |
| | <b>Componente:</b> | Lajetas cerâmicas |
| | <b>Anomalia:</b> | Destacamento e fissuração |
| | <b>Causa/<br/>manifestação:</b> | Variação geométrica |

Fissuração e destacamento do revestimento cerâmico nos paramentos de fachada.

Variação geométrica das dimensões das peças cerâmicas devido a variação térmica, através de radiação solar direta e/ou temperatura ambiente.

Destacamento e/ou fissuração das lajetas comprometendo o revestimento exterior com expressão visual e estética consideráveis.

Saneamento, picagem das peças prestes a destacar, picagem ao nível das fissuras e abertura em "V", regularização do suporte e aplicação de novo material cerâmico do mesmo tipo com cimento cola melhorado.

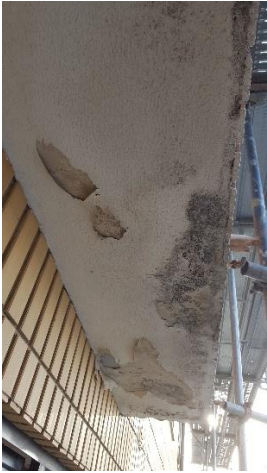
| | <b>FDAS – 03</b> |

| | <b>Elemento:</b> Revestimento exterior |
| | <b>Componente:</b> Reboco areado pintado |
| | <b>Anomalia:</b> Detioração |
| | <b>Causa/<br/>manifestação:</b> Infiltrações |

Detioração e destacamento do revestimento em reboco pintado dos tetos das floreiras.

Floreiras carecem de impermeabilização adequada.

Infiltração no elemento e detioração considerável do reboco areado e respetiva pintura, com expressão estética considerável.

Saneamento e aplicação de impermeabilização com tela asfáltica mineral autoprotégida.

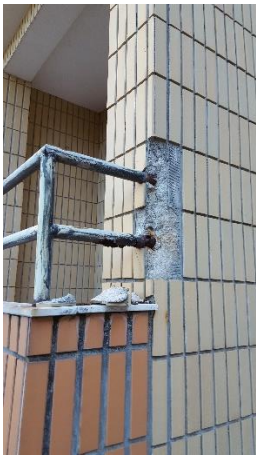
| | <b>FDAS – 04</b> | |

| | <b>Elemento:</b> | Serralharia exterior |
| | <b>Componente:</b> | Guarda-corpos |
| | <b>Anomalia:</b> | Corrosão |
| | <b>Causa/<br/>manifestação:</b> | Pouca resistência à oxidação |

Corrosão e detioração dos guarda-corpos das varandas.

Guarda corpo em ferro fundido com baixa resistência à corrosão por oxidação do ferro.

Corrosão das guardas e perda de resistência e funcionalidade, com expressão estética considerável.

Corte do segmento corroído no alinhamento são mais próximo, saneamento, lixagem, soldadura com o mesmo material, mas novo, nivelamento da soldadura, lixagem e nova pintura na mesma cor.
