A INTERVENÇÃO NO PATRIMÓNIO PRÁTICAS DE CONSERVAÇÃO E REABILITAÇÃO

Porto, Outubro de 2002

PATOLOGIAS EM IGREJAS DE ALVENARIA: ESTUDO DE CASOS

Foi com este intuito que o grupo de autores deste artigo recentemente realizou a inspecção a três igrejas de Viana do Castelo: igreja Matriz; igreja de Santo António; igreja de São Bento. Este trabalho foi realizado a pedido da Direcção Geral de Edifícios e Monumentos Nacionais e ao abrigo de um protocolo de colaboração celebrado entre essa direcção geral e a Faculdade de Engenharia da Universidade do Porto.

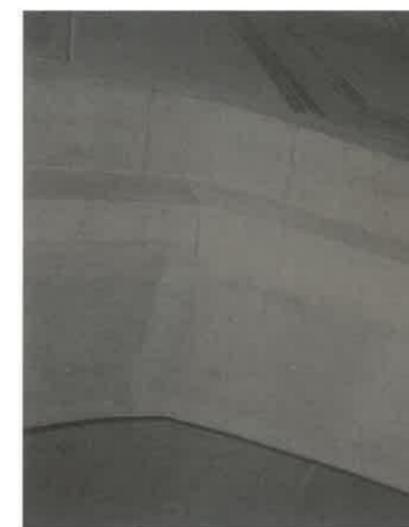
(a)

Ao nível do r/c das torres sul e norte, particularmente nas zonas de transição entre as próprias torres e os respectivos corredores laterais da nave principal, verifica-se a existência de uma fenda no centro dos arcos (ver figura 2a referente ao arco da torre norte e semelhante ao da torre sul) que parece indiciar que se tenha verificado um deslocamento horizontal, no sentido do interior para o exterior, do apoio exterior do arco e que provocou esta anomalia. A confirmar a existência destes deslocamentos verifica-se a existência de uma fenda provocada pelo destacamento (ver figura 2b) da parede exterior da torre adjacente ao arco Sul e a escada

fenda no arco de transição entre o corredor da nave principal e a torre

A principal causa desse movimento parece estar numa insuficiência da estrutura inicial que não consegue equilibrar os impulsos horizontais desenvolvidos pelo arco. De salientar que este arco descarrega as acções de dois pisos e que parece ter sido vazado numa época posterior à da construção do essencial da estrutura da igreja.

Interpretando os sinais da envolvente, tudo leva a crer que esta patologia é já antiga e que não compromete a estabilidade. No entanto, e para que não restem quaisquer dúvidas, sugere-se a vigilância das fissuras observadas, bem como da deformação da parede exterior, para averiguar se o fenómeno está ou não estacionário.

No caso de se detectar que esta situação não está estabilizada, o processo poderá ser minimizado através da colocação de elementos horizontais que contribuam para o equilíbrio dos impulsos e reforcem a ligação entre as duas partes com tendência de separação.

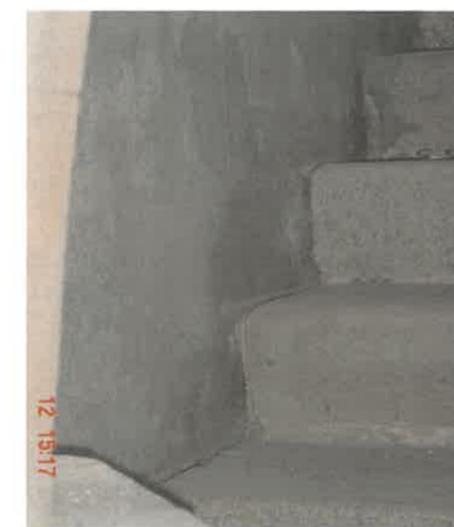
(b)

de acesso ao coro alto. No local é ainda possível observar que a aludida parede exterior se encontra efectivamente deformada.

destacamento da parede exterior adjacente ao arco da torre em relação à escada de acesso ao coro alto

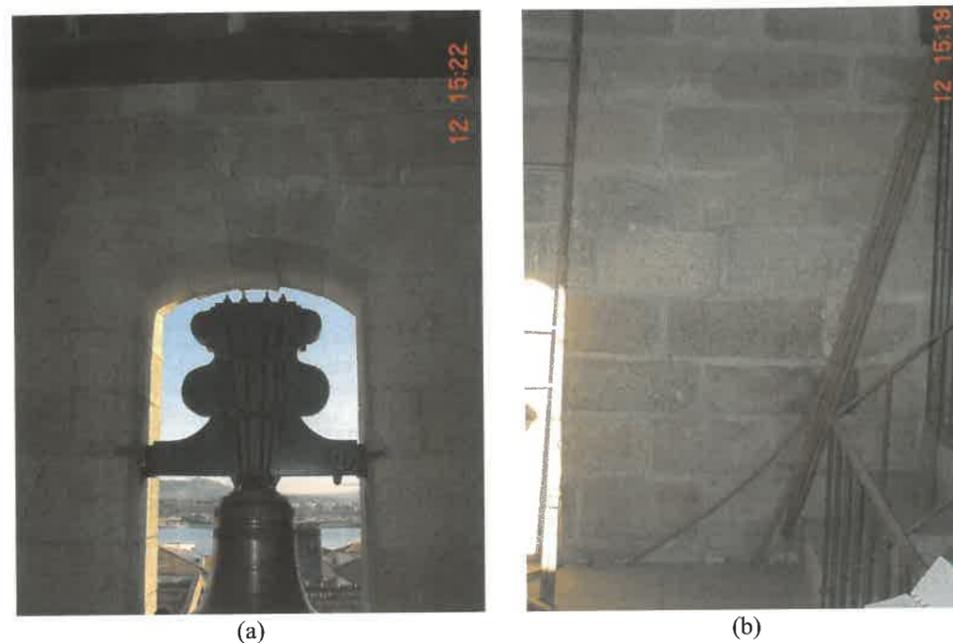
Figura 3 – Exemplos danos observados ao nível dos pisos torres

Nos níveis superiores das torres sul e em particular na torre norte e nos cantos sem quaisquer construções adjacentes, é bem visível um ligeiro descaimento das pedras centrais dos arcos que constituem os vãos de janela (ver figuras 3a representativa da generalidade dos vãos de janela).

Neste caso, estas ocorrências podem ser justificada pela existência da cúpula de cobertura, (ver figura 4b) que está apoiada nas quatro paredes exteriores da torre, o que necessariamente origina impulsos horizontais que provocam nelas um movimento do interior para o exterior. Este efeito provoca o deslizamento das pedras que constituem as paredes reciprocamente perpendiculares e de travamento e conseqüente abertura de juntas. Dadas as reduzidas dimensões em planta das torres, essa abertura de juntas prolonga-se até ao meio das paredes tornando-se mais evidente nas pedras das zonas mais frágeis, os arcos. Esse facto permite que as pedras centrais que constituem o arco (localizados a meio dos panos das paredes da torre), sob a acção do seu peso próprio, se movimentem ligeiramente na vertical, no sentido descendente, até voltarem a estar em contacto e a comprimir as pedras adjacentes.

(a) deslocamento da pedra central do arco
(b) fenda numa das paredes exteriores

Para resolver este problema, no caso de se detectar que ainda está estável, sugere-se a colocação de uma estrutura suplementar de cintagem interior da torre, por exemplo metálica, ao nível da cúpula ou do piso imediatamente inferior, que contribua para o equilíbrio dos impulsos horizontais desenvolvidos pela cúpula e contenção dos correspondentes movimentos do interior para o exterior das torres.

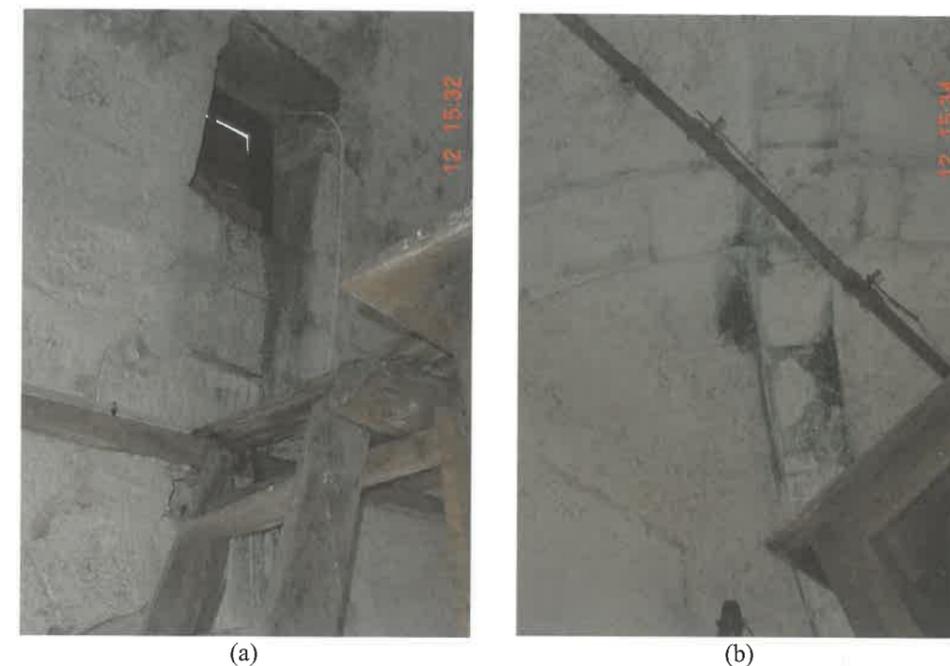
Figura 4 – Exemplos danos observados ao nível do último piso e cobertura

(a) humidade junto a uma janela

(b) humidade na cobertura

Ao nível das coberturas das torres, são visíveis manchas de poluição biológica e marcas da ocorrência de água no interior das torres, quer nas paredes junto às janelas (ver figura 4a), quer na zona das juntas entre pedras, ao nível da cúpula da torre sul (ver figura 4b). A presença da água no interior tem como consequência a aceleração dos processos de degradação de certos materiais como as madeiras que constituem os pisos e as argamassas das juntas das pedras.

A falta de vedação dos vãos de janela existentes na torre permite a entrada de água criando condições propícias ao desenvolvimento de manchas de poluição biológica que aparece em forma de “manchas verdes”. Por outro lado, a progressiva degradação das argamassas de ligação entre pedras, que passam a permitir o atravessamento da água, explica a concentração das manchas também nessas zonas.

Para impedir que a água continue a entrar para dentro das torres há que tomar as seguintes medidas: tapar os vãos de janela para impedir a entrada directa de águas das chuvas; onde isto não for possível, por causa da existência de sinos, deve-se proceder à impermeabilização e drenagem das zonas interiores; constituição de um sistema de ventilação; impermeabilização pelo exterior das juntas das pedras, em particular as da cúpula da torre Norte. Para reparar será necessário proceder, pontualmente nas zonas em que se verifique necessário, à substituição das argamassas existentes nas juntas entre pedras por outras novas com aditivos hidrófugos e à lavagem das paredes e dos tectos do interior da torre, para remoção da vegetação.

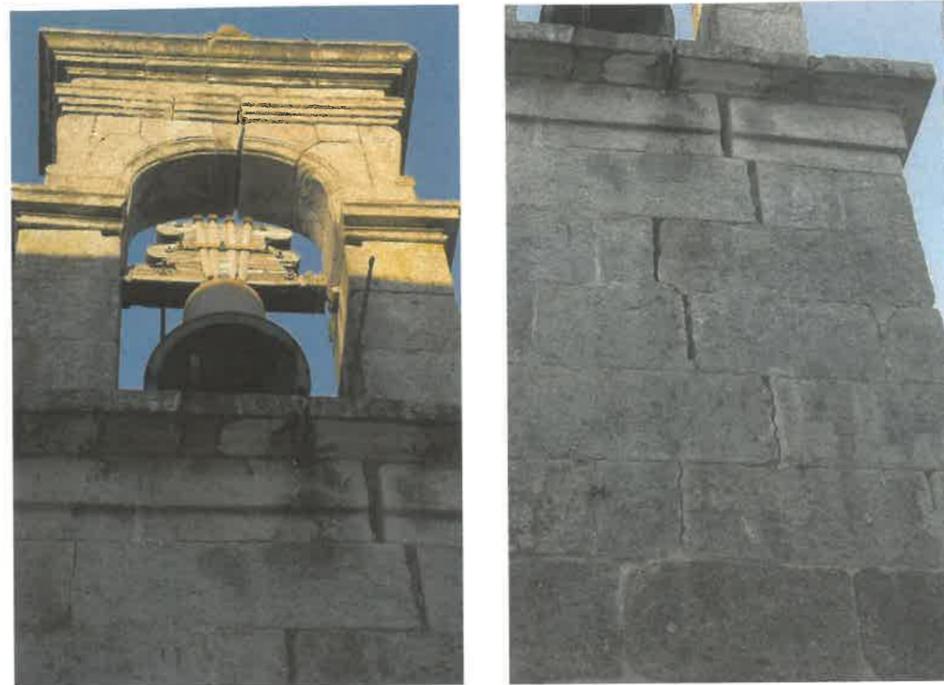
(a) deslocamento do arco de apoio do sino
 (b) deslocamento da torre sineira
 Figura 5 – Danos observados na torre sineira junto ao transepto do lado do evangelho

É visível uma fenda vertical, resultante de um deslocamento horizontal, para o exterior, de um dos lados da parte superior da torre sineira (ver figura 5b). Essa fenda atravessa toda a sua largura e tem maior abertura (cerca de 2 a 3 cm) do lado representado na fotografia. Por causa desse deslocamento as pedras do arco que suporta o sino também mexeram até à preocupante situação actual (ver figura 5a). Em consequência desse movimento, uma das bases dos apoios do sino é (ver figura 6) já muito reduzida. É ainda de referir que em algumas zonas de fendas existem vestígios de uma argamassa de cor ligeiramente diferente, também já fissurada, o que indicia uma anterior reparação e permite concluir que mesmo as zonas em que a fenda tem a sua máxima expressão já terão sido anteriormente colmatadas com argamassa.

A existência vestígios de uma argamassa de reparação em algumas das zonas fendilhadas, leva a pensar que o fenómeno pode ainda não ter estabilizado, uma vez que, após colmatação das fendas surgidas, as argamassas de reparação ou se destacaram ou fendilharam. Observando o movimento relativo das pedras que constituem a estrutura de suporte do sino, pode ainda verificar-se que as pedras da base do arco se movimentaram menos que as da parte superior da torre que lhe dá apoio. Esta constatação leva a concluir que foi o movimento da torre que

originou as deformações e fendas visíveis no arco e não o arco que empurrou a torre. Nestas circunstâncias, não é provável que a causa destes danos seja interna mas decorrente de movimentos provocados por interferências com origem nas obras que recentemente foram realizadas num edifício adjacente.

Por se tratar de uma situação em que não é possível garantir a estabilidade do conjunto, é conveniente, a muito curto prazo, providenciar no sentido de se retirar o sino, ou pelo menos, criar condições para que o mesmo passe a estar devidamente apoiado, por exemplo através da colocação de escoramento.

Tendo presente que a situação pode ainda não se encontrar estacionária, sugere-se que a reparação da torre passe pelo desmonte das partes afectadas e re-colocação das pedras na sua posição inicial ou simplesmente pela colmatação das juntas. Posteriormente, e para garantir que o processo não se repita ou evolua, sugere-se a cintagem, por exemplo com elementos metálicos, da parte superior da torre. No que diz respeito ao arco que suporta o sino deverá ser mesmo necessária a sua demolição seguida da sua reconstrução.

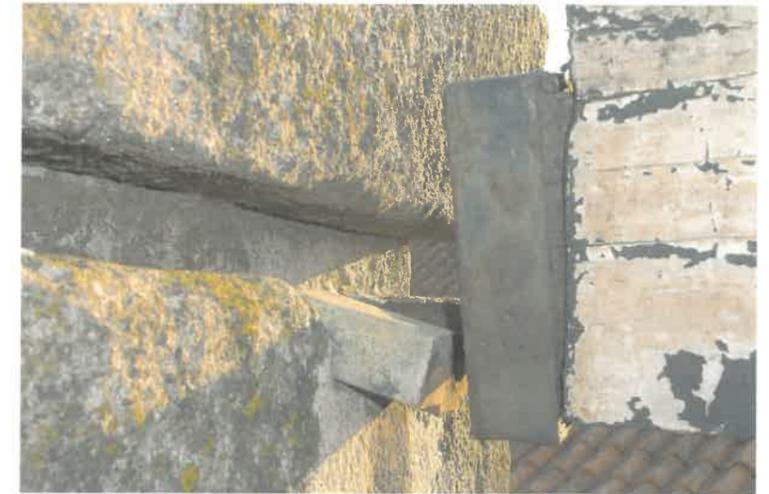
Figura 6 – Pormenor do apoio do sino da torre sineira junto ao transepto do lado do evangelho

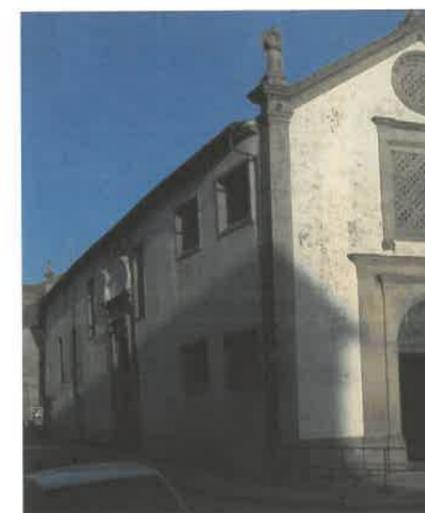
Facilmente se observa o arqueamento existente na parede resistente norte da nave principal da igreja (ver figura 8b). Como consequência, nessa mesma parede também podem ser observadas algumas zonas com a superfície do revestimento danificadas e manchas de humidade (ver figura 8a).

(a)
aspecto geral

A deformação observada é devida ao insuficiente travamento da parede resistente ao nível da cobertura (base da cúpula), da nave principal da igreja. Devido ao revestimento interior em madeira (cobertura da nave principal) não foi possível verificar se a única causa desta deformação foi apenas devida ao não funcionamento dos tirantes existentes (semelhantes aos representados na figura 10). Como precaução, uma vez que o processo parece ter estabilizado, sugere-se que se proceda à verificação da funcionalidade dos tirantes metálicos e, caso seja necessário, se proceda à sua reparação.

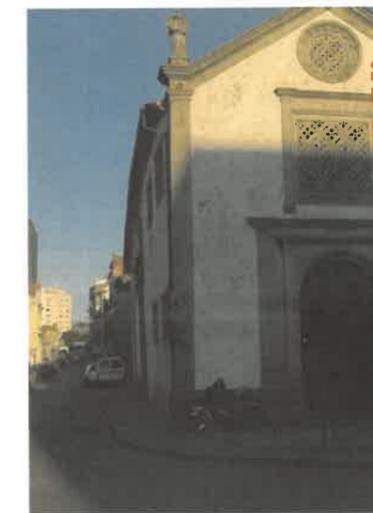
(b)
empeno do pano de parede

Figura 8 – Danos observados no pano de parede da fachada norte

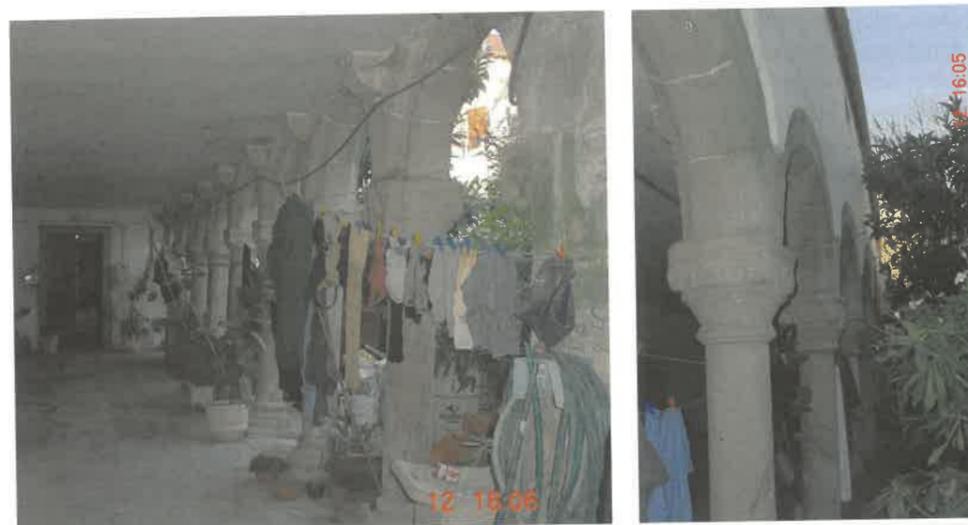
Figura 9 – Danos observados no claustro ainda existente

No lado oposto ao da empena norte, existe uma ala do claustro do antigo convento que apresenta um arqueamento das arcadas resistentes constituídas por colunas de pedra. As deformações observadas parecem ter ocorrido devido ao deslocamento horizontal da parte superior das arcadas, na sua direcção transversal e no sentido do exterior.

O Arqueamento das arcadas parece ter ocorrido devido a um insuficiente travamento ao nível do piso e cobertura que nelas apoia, o que permitiu o deslocamento horizontal as esses níveis. Estes movimentos poderão ter ocorrido no passado parecendo encontrar-se actualmente numa situação de estabilidade, provavelmente resultante da recente re-construção que possibilitou a concretização do necessário travamento. Como salvaguarda, sugere-se a vigilância regular desta estrutura. O reforço do travamento das arcadas ao nível do piso e da cobertura só deve ser equacionado se se verificar alguma evolução inesperada.

(a) empeno do alinhamento de colunas visto pelo interior
(b) idem visto pelo exterior

No entanto, recomenda-se que no futuro se venha a implementar uma rigorosa vigilância que permita confirmar que o processo, de facto, não evolui. Entretanto e o mais rapidamente possível, convém verificar o funcionamento dos tirantes de travamento horizontal existentes na base da cúpula na nave da igreja.

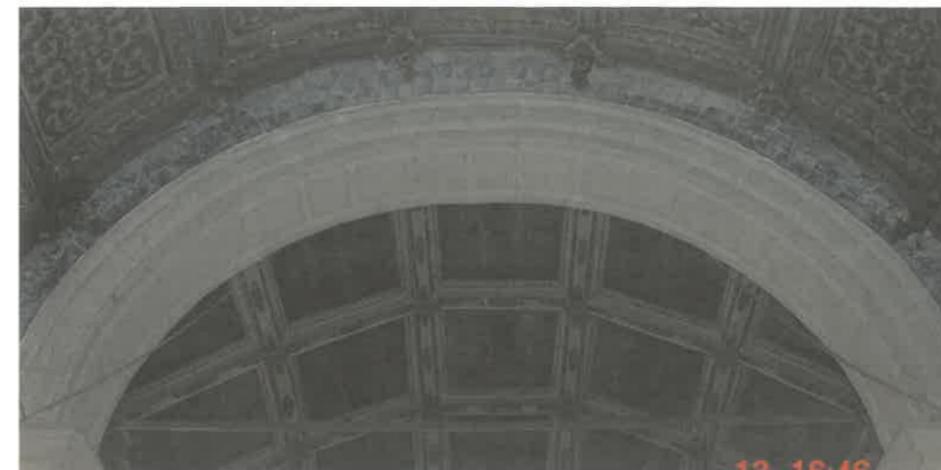
É possível observar uma fenda na junta das pedras de meio vão adjacente no arco de transição entre a nave principal e a capela-mor (ver figura 10). As deformações e fenda observadas são devidas a movimentos ao nível da base do arco não totalmente impedidos pelo tirante e paredes adjacentes. Como garantia de segurança, sugere-se a verificação regular da funcionamento do tirante aí existente.

Figura 10 – Danos observados no arco de transição entre a nave principal e a capela-mor

Em relação à deformação existente na base do arco de transição entre a nave principal e a capela-mor, apesar de também parecer estacionária, também se recomenda que seja verificada a funcionalidade do tirante aí existente.

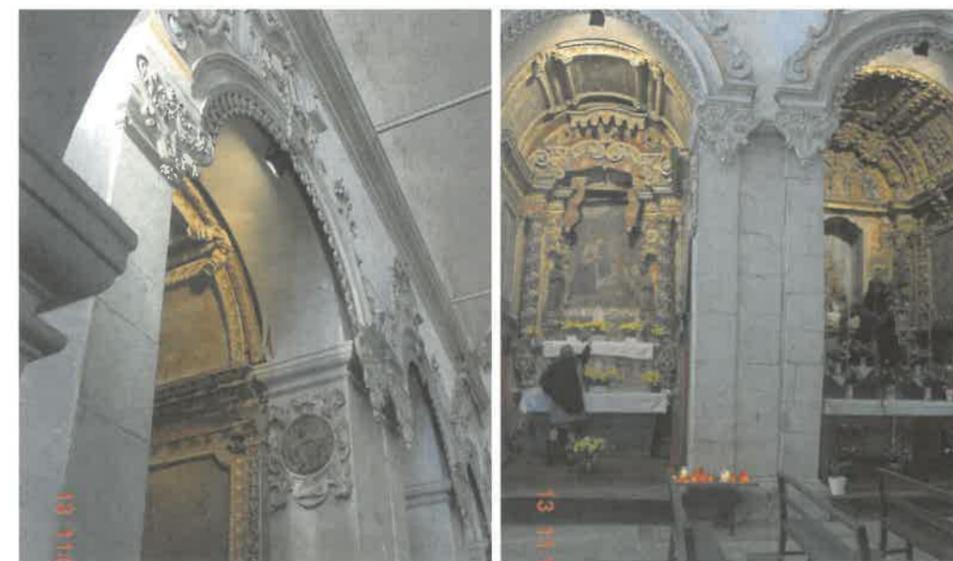
Figura 12 – Danos observados na 1.ª e 2.ª capelas do lado do evangelho

Nas colunas e arcos da empena do lado do evangelho verifica-se um empeno e conseqüente fendilhação generalizada, só justificável à custa da rotação dos seus apoios entre o bordo do coro alto e a parede de transição entre a nave principal e a capela-mor (ver figuras 12 e 13).

A indicação do assentamento das fundações na base das colunas como causa dos danos estruturais verificados baseia-se: na interpretação da forma das deformações das pilares de arcos; na avaliação dos padrões de fractura da pedra que indiciam que o esmagamento da pedra se ficou a dever ao aumento da tensão compressão no lado exterior dos elementos estruturais em consideração. O facto de nessa zona estarem localizadas algumas campas funerárias pode justificar a perda de resistência do solo de fundação no lado da nave principal, inclusivamente indiciada pelo assentamento do pavimento bem visível junto ao transepto (ver figura 14b) e assim originado, ou agravado, a rotação da base da coluna, provocando uma flexão nas colunas no sentido da nave principal na perpendicular ao plano da empena.

(a)
pormenor do 1.º arco

(b)
pormenor da 1.ª coluna

Dada a gravidade da situação, recomenda-se a urgente implementação de um plano de monitorização para avaliar a evolução das fracturas e deslocamentos. Em simultâneo também deve ser elaborado um plano de sondagens ao solo e prospecção do estado de conservação das fundações que permita avaliar das condições de apoio de todo este lado da estrutura. Com base nesse estudo deve ser realizado o reforço do solo ou das fundações destes elementos estruturais, seguido da reparação das zonas danificadas. Após a execução das obras de reparação, aconselha-se a continuação da vigilância das deformações até ser possível concluir que tudo resultou como previsto.

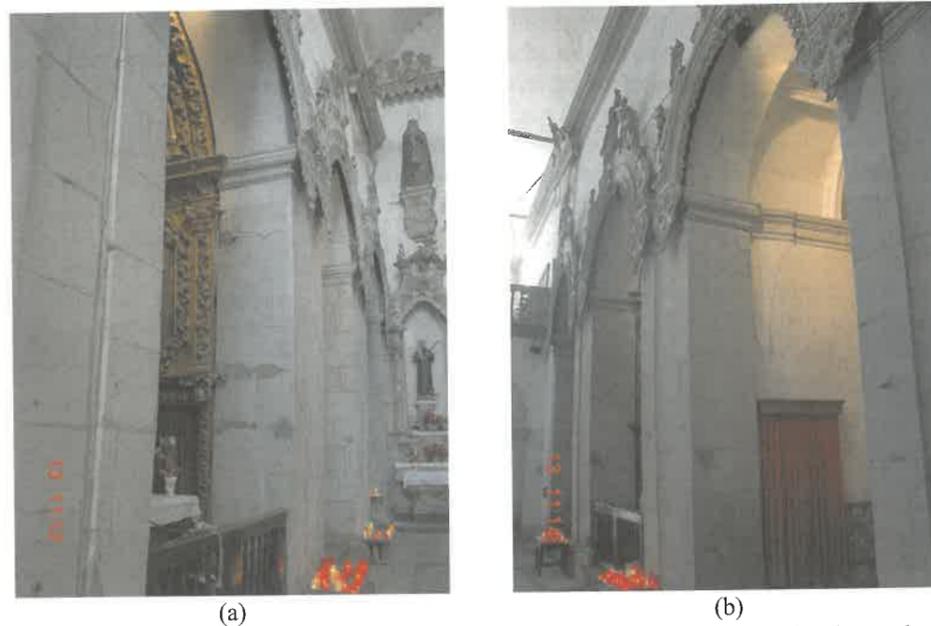
Figura 13 – Danos observados na 2.ª e 3.ª capelas do lado do evangelho

Apesar da primeira e segunda capelas estarem revestidas com painéis de madeira, através da observação do tipo danos que apresentam e da observação dos danos existentes na terceira capela (ver figura 13b) de transepto adjacente (ver figura 14a), é possível afirmar com elevado grau de certeza que esta anomalia se repercutiu nas paredes das capelas.

(a) empeno e fissuração das colunas

(b) fissuração da parede interior da capela

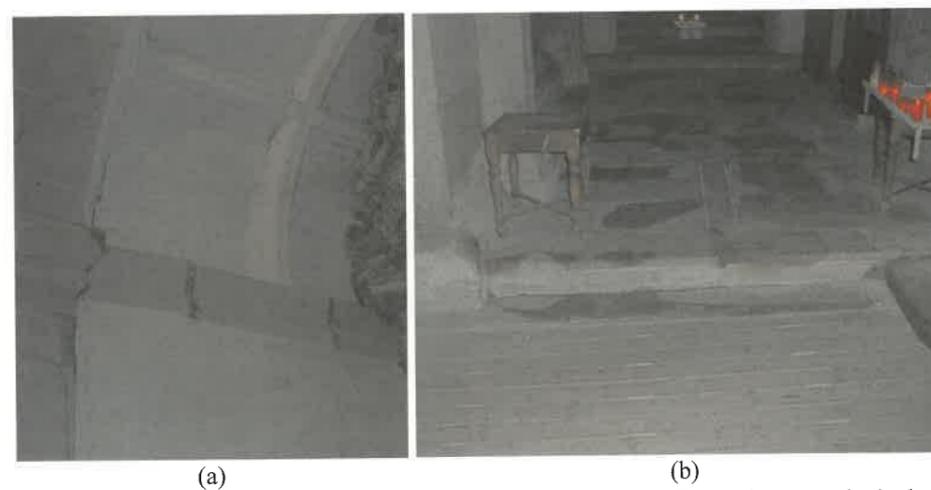
Figura 14 – Danos observados no transepto do lado do evangelho

(a) fissuração da cobertura

(b) assentamento do pavimento da nave principal

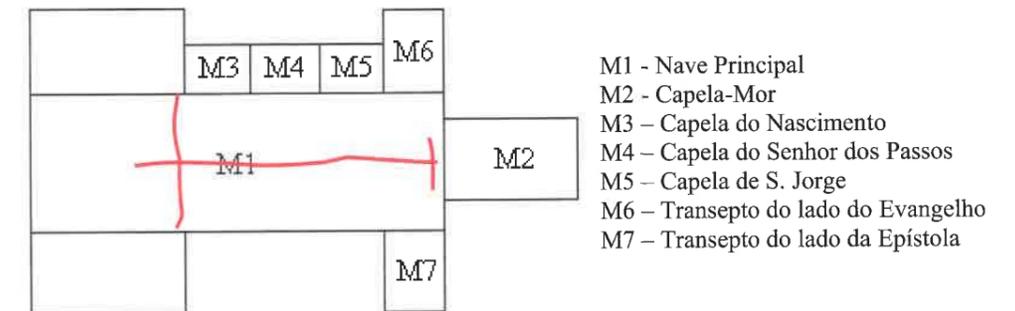
Na cúpula da nave principal pode ser observada existência de três fendas (ver figuras 15 e 16): uma fenda longitudinal a meio do menor vão e com um desenvolvimento aproximado desde o alinhamento do bordo do coro alto até ao início da capela-mor; outra na direcção transversal, portanto, na direcção do menor vão e aproximadamente coincidente com o alinhamento do bordo do coro alto; e ainda outra também na direcção transversal, embora com menor desenvolvimento, junto à parede de transição entre a nave principal e a capela-mor.

Figura 15 – Esquema da fenda na cúpula da nave principal

A causa mais provável deve estar associada à descrita para os danos anteriormente apresentados, ou seja, ao assentamento da fundação de parte do lado do evangelho, que arrastou a parte do apoio da cúpula coincidente com as capelas e transepto. O facto de as fendas só serem visíveis no lado da nave principal, não se propagando para o lado da capela-mor, sugerem que essa parede de transição não sofreu qualquer dano em consequência do assentamento das fundações do lado do evangelho nem devido à deformação da estrutura do telhado. Deve ainda ser notado que o assentamento de apoio se deu na zona mais desprotegida do ponto de vista do confinamento e travamento horizontal através de edifícios adjacentes de dimensão capaz (ver figura 15).

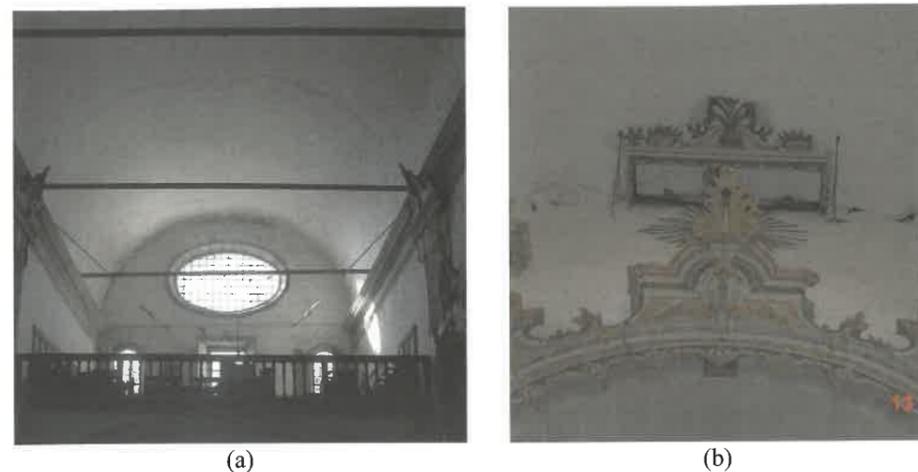
Figura 16 – Danos observados na cúpula da nave principal

A confirmar-se como causa fundamental o assentamento de apoio, os tirantes diagonais (ver figura 16a), que parecem ter sido colocados já como solução deste problema, para além de ineficazes neste contexto, parecem ser totalmente inadequados, podendo mesmo vir a provocar danos na frontaria, até agora em boas condições de conservação.

(a) vista para a fachada principal
 (b) vista para a capela-mor e fissuração do arco

Neste contexto, não deve ser negligenciada a verificação regular da evolução do processo e é de toda a conveniência que se proceda a uma inspeção urgente às fundações do edifício (em particular às fundações da empena do lado de evangelho) para que se possam ter mais certezas quanto aos procedimentos a tomar. Entretanto, e também o mais rapidamente possível, convém verificar o funcionamento dos tirantes de travamento horizontal existentes na base da cúpula na nave da igreja.
