**INSTITUTO POLITÉCNICO
DE VIANA DO CASTELO**

**GESTÃO DE OBRAS DE ARTE SOB TUTELA MUNICIPAL
ESTUDO DE PONTES EM ALVENARIA**

Mestrado em Engenharia Civil e do Ambiente
Especialização em Estruturas

fevereiro de 2017

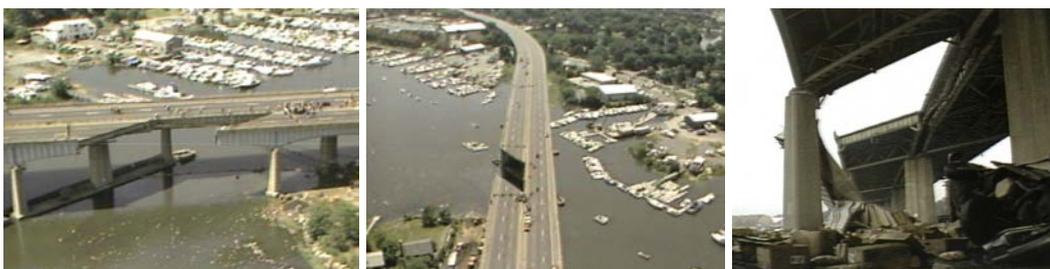
Apesar dos esforços desenvolvidos, a década de oitenta testemunha a ocorrência de outros desastres com pontes envolvendo vítimas mortais. Em junho de 1983, o colapso de uma secção do tabuleiro da *Mianus River Bridge* (Figura 2.5), em Connecticut, provocou a morte de três pessoas. O desastre foi atribuído à fadiga dos materiais, anomalias não detetadas pelo programa de inspeção e manutenção.

Figura 2.5 - Colapso da *Mianus River Bridge* em 1983 (<http://interactives.wtnh.com/>).

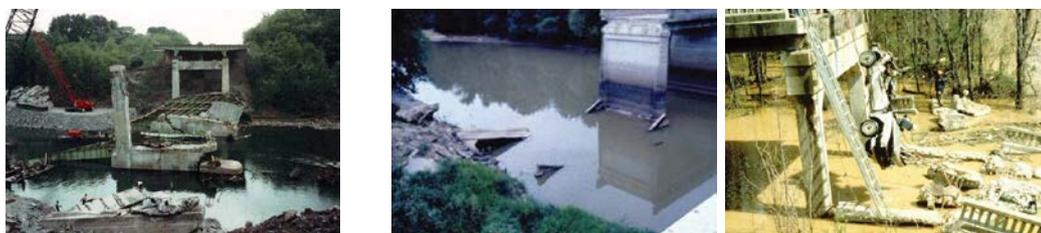
A infraescavação esteve na origem do colapso de duas pontes, a *Schoharie Creek Bridge* (Figura 2.6a) em Nova Iorque, em abril de 1987, que vitimou dez pessoas e a *Hatchie River Bridge* (Figura 2.6b) no Tennessee, em abril de 1989, que contabilizou a perda de oito pessoas (FHWA, 2006; Figueiredo *et al.*, 2013).

Figura 2.6 - Colapso da *Schoharie Creek Bridge* e da *Hatchie River Bridge* (FHWA, 2010).

As causas dos colapsos foram atribuídas a anomalias não detetadas durante as inspeções realizadas a estas estruturas e não previstas no programa de gestão e manutenção de pontes existente à data. Como resultado, em 1988, o NBIS sofreu alterações por forma a incluir a realização de inspeções subaquáticas para as pontes com suscetibilidade de sofrerem infraescavação. As alterações ao programa incluíram orientações para a implementação de um programa de avaliação de danos provocados pela infraescavação das fundações, devendo este ser contemplado na realização dos projetos de construção de novas pontes, na avaliação das pontes existentes, na implementação de reforço das estruturas existentes e na melhoria do processo de avaliação deste tipo de anomalias (FHWA, 2006).

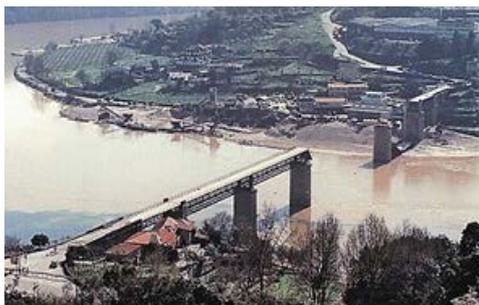
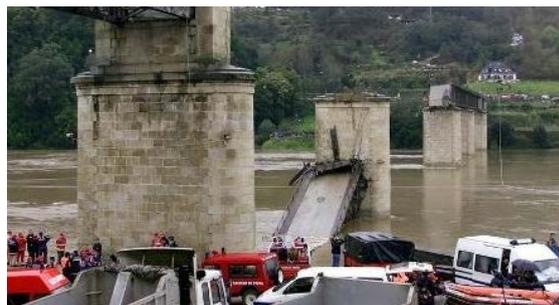
Figura 2.7 - Colapso da Ponte Hintze Ribeiro em 2001.

Relativamente ao caso português importa referir o colapso da Ponte Hintze Ribeiro (Figura 2.7), a 4 de março de 2001, que acabaria por vitimar 59 pessoas.

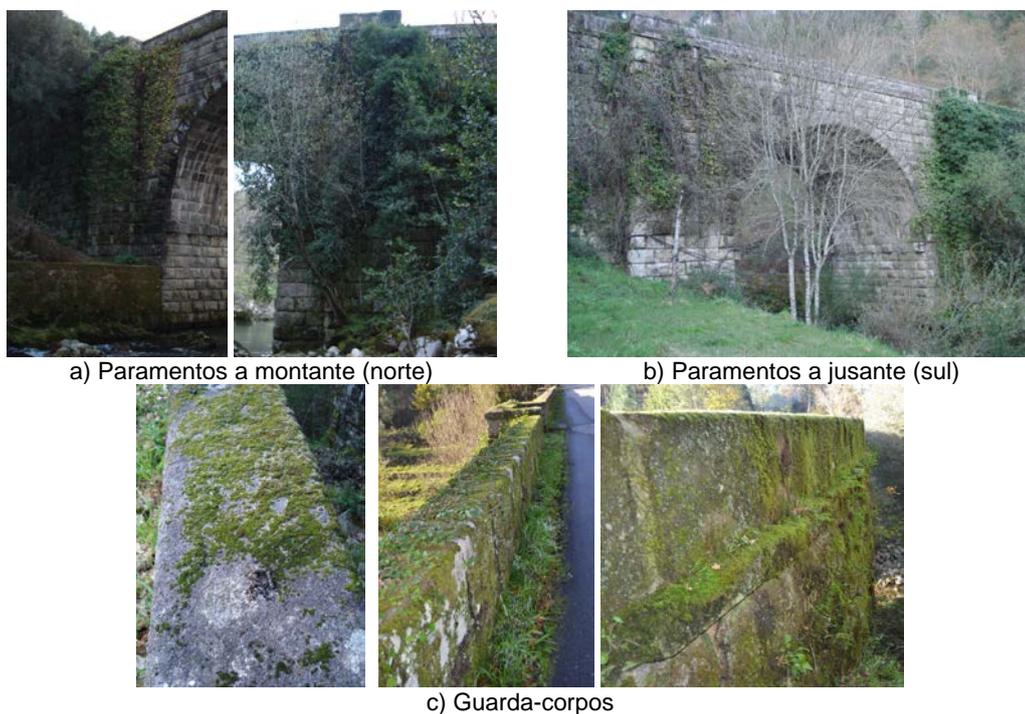
A vegetação, musgos e líquenes encontram-se presentes de forma generalizada em todos os paramentos, com maior incidência a montante com orientação norte. Nos muros de avenida é visível o apoio de pequenas árvores na estrutura (Figura 6.37a, b). Foi ainda verificada a existência de dejetos de animais nos guarda-corpos e de depósitos de terra vegetal nas bermas (Figura 6.37c). A presença destas anomalias poderá estar relacionada com a localização de ponte em zona de elevada pluviosidade aleada à falta de manutenção.

Figura 6.37 - Ponte de Cabreiros: vegetação e colonização biológica.

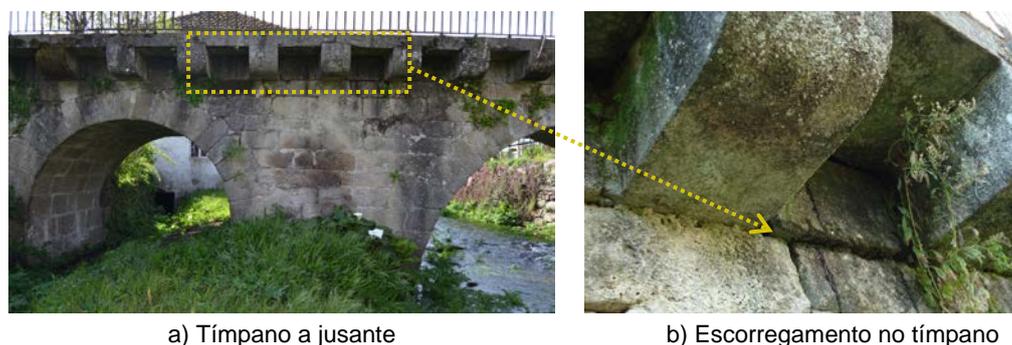
No tímpano de jusante, é visível o escorregamento de unidades de alvenaria, com um deslocamento para fora do plano, inferior a 5cm (Figura 6.40).

Figura 6.40 - Ponte das Choças: escorregamento do tímpano.

A Ponte das Choças foi sendo submetida ao longo do tempo a algumas obras de beneficiação e reparação (conforme se descreve no ponto 6.1.3). Deficiências na execução dos trabalhos de beneficiação e reparação, o aumento do tráfego ou deficiências nos sistemas de drenagem e impermeabilização, poderão estar a causar

a degradação do enchimento e conseqüentemente um deficiente encaminhamento das cargas para os arcos e tímpano, e a induzir um aumento de impulsos horizontais. Estas causas poderão explicar o afastamento dos paramentos da ponte a jusante, evidente na fendilhação dos arcos e no escorregamento do tímpano.

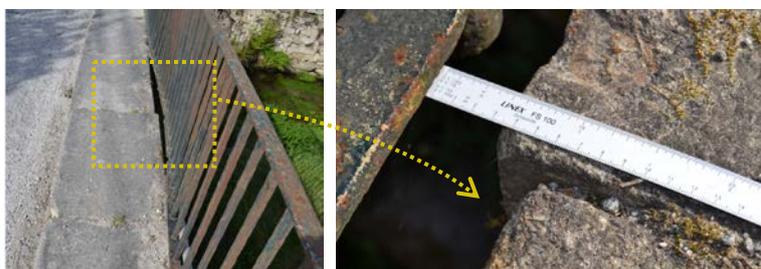
Para além da degradação do revestimento da faixa de circulação automóvel, a Ponte das Choças, apresenta destacamento das lajes do passeio a jusante, no lado sul do arco menor, com uma projeção para fora do plano de cerca de 2cm (Figura 6.44).

O destacamento das lajes do passeio e a deformação do guarda-corpos são consistentes com o impacto acidental de um veículo.

Figura 6.44 - Ponte das Choças: destacamento de blocos no pavimento.

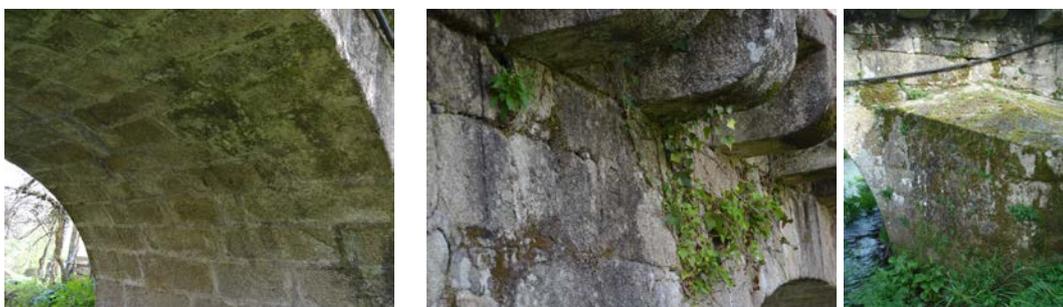
Ao nível da impermeabilização dos pavimentos, observou-se que as anomalias no revestimento de via, detetadas nesta ponte (degradação da laje de betão armado), contribuem cumulativamente para uma deficiente impermeabilização do tabuleiro, promovendo a infiltração de água na estrutura. No intradorso dos arcos, são visíveis manchas de humidade, escorrências e depósitos de água de tonalidade verde (Figura 6.47a). A degradação do revestimento do pavimento e consequente deficiência na impermeabilização poderão estar a promover a entrada de água na estrutura.

Em janeiro de 2015, previamente à realização do levantamento dimensional, tal como referido no ponto 6.1.3, a ponte foi alvo de uma limpeza da vegetação infestante. Assim na realização da inspeção realizada em março do mesmo ano apenas foi observada a presença pontual de vegetação de pequeno porte e presença generalizada de musgos e líquenes (Figura 6.47b). O crescimento de vegetação de pequeno porte é compatível com o tempo decorrido entre a limpeza da ponte e a realização da inspeção e potenciado pelo estado de degradação do material de preenchimento das juntas. Por outro lado, a limpeza cingiu-se à remoção da vegetação de grande e médio porte, o que justifica a presença generalizada da colonização biológica (musgo e vegetação de pequeno porte).

a) Presença de água

b) Vegetação e colonização biológica

Figura 6.47 - Ponte das Choças: presença de água, vegetação e colonização biológica.

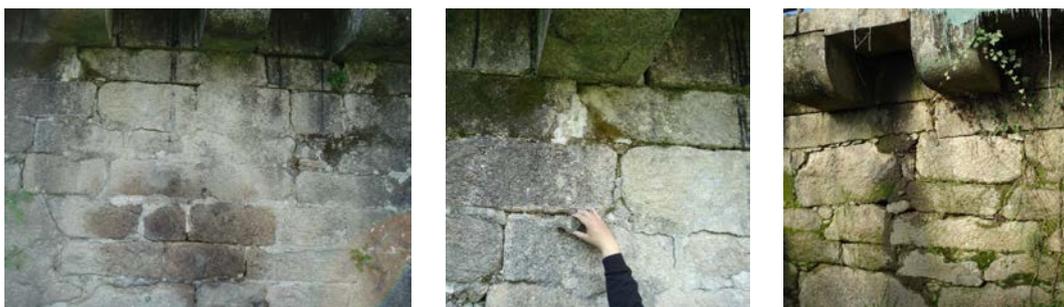
As alvenarias estão preenchidas por uma argamassa não original, de base cimentícia, resultante de trabalhos de reparação realizados na década de 80 do século XX (Figura 6.48a). Esta argamassa encontra-se em mau estado, apresentando uma fraca aderência ao suporte (Figura 6.48b). Em todos os paramentos são visíveis juntas abertas, sem material de preenchimento (Figura 6.48c).

a) Argamassa não original de base cimentícia

b) Argamassa com fraca aderência ao suporte

Figura 6.48 - Ponte das Choças: perda de argamassa e argamassas cimentícias

- Preenchimento das fendas dos arcos e refecimento das juntas, em todos os paramentos, com argamassas compatíveis com o material existente;
- Reparação dos guarda-corpos metálicos, incluindo: *i)* desempenho do guarda-corpos metálico; *ii)* limpeza dos produtos de corrosão, com recurso a meios mecânicos e/ou químicos compatíveis com as características dos materiais da ponte; *iii)* substituição dos elementos e ligações com perda de secção, com material e secção iguais aos existentes; e *iv)* aplicação de um esquema de pintura de proteção contra a corrosão.

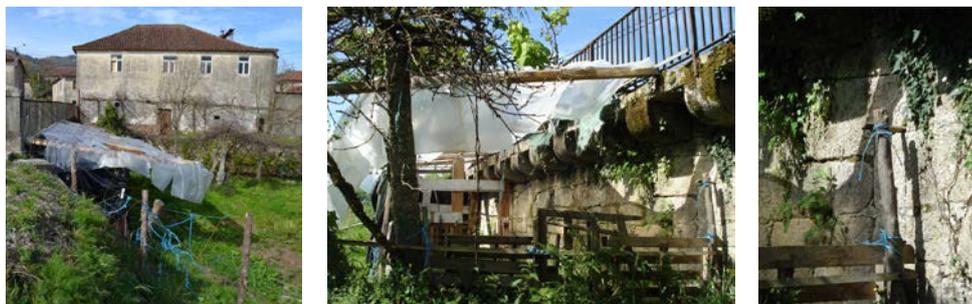
No muro sul a jusante, existe uma estrutura composta por elementos de madeira e cobertura plástica que se apoia no muro, no passeio e guarda-corpos da ponte. Alguns elementos de madeira encontram-se cravados nas juntas do muro de avenida (Figura 6.49).

Figura 6.49 - Ponte das Choças: dissonância visual.

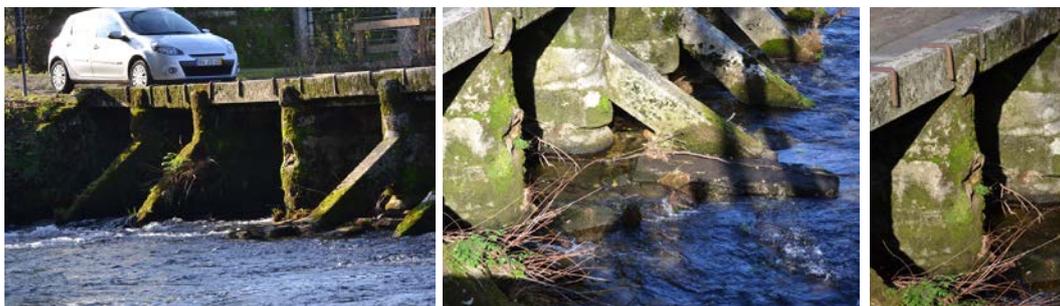
Em alguns pilares da ponte é visível a perda parcial de material dos blocos, tanto a montante como a jusante (Figura 6.50), motivada pelo desgaste do material devido à ação da água. No terceiro pilar, na direção SW-NE, verificou-se ainda a perda de elemento de reforço a jusante, encontrando-se este no leito do rio, junto ao quarto pilar (Figura 6.51). A perda do elemento de reforço do pilar poderá estar relacionada com a perda de argamassa da junta de ligação com o pilar ou com a ação do escoamento do curso de água, agravado em situações de cheia.

Figura 6.51 - Ponte de Rio de Moinhos: perda de elementos de reforço de pilares.

- Reposição do elemento de reforço do pilar;
- Substituição dos elementos introduzidos na guarda a montante por elementos de secção e material idênticos aos existentes;
- Remoção de todas a argamassa cimentícias;
- Limpeza não abrasiva, com recurso a meios mecânicos e/ou químicos compatíveis com os materiais existentes;
- Reabilitação dos reforços metálicos introduzidos nas guardas a jusante, através da limpeza dos produtos de corrosão, com recurso a meios mecânicos e/ou químicos compatíveis com as características dos materiais da ponte, e posterior aplicação de um sistema de proteção contra a corrosão;
- Refechamento das juntas, em todos os paramentos, com argamassas compatíveis com o material existente.

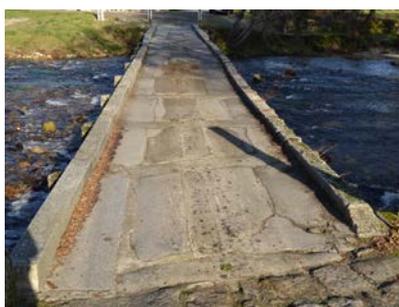
Nas juntas das lajes de pedra que compõe o tabuleiro da ponte é evidente a existência de argamassas cimentícia, provavelmente decorrente de intervenções anteriores, que se encontram em mau estado, com fraca aderência ao suporte (Figura 6.54a). Nos encontros e pilares, nas zonas em contacto com a água observou-se a perda pontual de argamassa (Figura 6.54b).

a) Argamassas cimentícias

Figura 6.54 - Ponte de Rio de Moinhos: argamassas cimentícias e perda de argamassa.

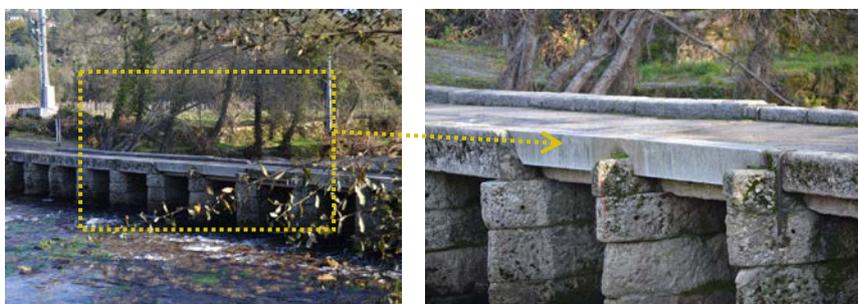
Na Ponte de Rio de Moinhos foi ainda observada a introdução de novos elementos na guarda a montante, de material diferente do original (Figura 6.55), decorrente de trabalhos de reabilitação da ponte.

Figura 6.55 - Ponte de Rio de Moinhos: dissonância visual.

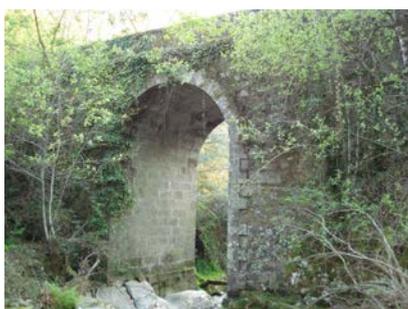
a) Paramentos a montante

A vegetação de pequeno porte e a colonização biológica (musgos e líquenes) encontram-se presentes em toda a estrutura (Figura 6.58a, b), incluindo guarda-corpos (Figura 6.58c). A montante existem pequenas árvores que se apoiam nos muros (Figura 6.58a) e a jusante a vegetação cobre a totalidade dos paramentos e envolvente impedindo até o acesso à ponte (Figura 6.58b).

Figura 6.58 - Ponte do Ribeiro de Cabanas: vegetação e colonização biológica.

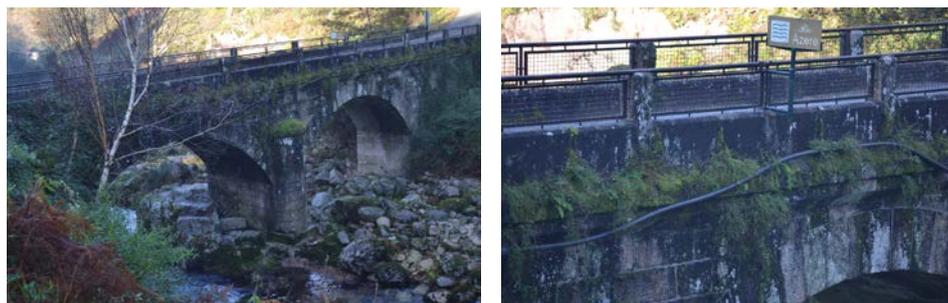
a) Paramentos a montante

No intradorso dos arcos são visíveis manchas de humidade e escorrências (Figura 6.61). Todos os paramentos, principalmente os localizados a montante, apresentam presença generalizada de vegetação de pequeno porte, colonização biológica (musgos e líquenes) e filmes negros (Figura 6.62).

Figura 6.62 - Ponte de Grade: vegetação, colonização biológica e filmes negros.

As anomalias de durabilidade detetadas (presença de água, vegetação, colonização biológica, filmes negros e perda de argamassa) poderão estar relacionadas com a inserção da ponte em ambiente de elevada humidade atmosférica e de proximidade ao curso de água.

- Revisão e/ou reparação dos sistemas de drenagem e impermeabilização;
- Limpeza dos produtos de corrosão nos guarda-corpos metálicos, com recurso a meios mecânicos e/ou químicos compatíveis com as características dos materiais da ponte, e posterior aplicação de um esquema de pintura de proteção contra a corrosão;
- Limpeza não abrasiva dos elementos em alvenaria de pedra, com recurso a meios mecânicos e/ou químicos compatíveis com os materiais existentes;
- Refechamento das juntas, em todos os paramentos de alvenaria de pedra, com argamassas compatíveis com o material existente.

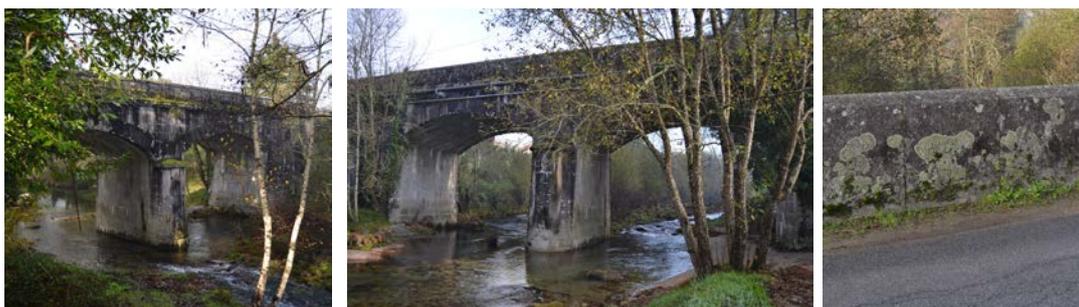
As causas apontadas para presença de água e de eflorescências na estrutura podem também contribuir para a proliferação de vegetação de pequeno porte, musgos e líquenes, bem como de filmes negros. Estas anomalias foram observadas em todos os paramentos da ponte, tanto a montante (Figura 6.67a) como a jusante (Figura 6.67b), incluindo guarda-corpos (Figura 6.67c)

a) Paramentos a montante b) Paramentos a jusante c) Guarda-corpos
 Figura 6.67 - Ponte "Nova" do Couto: vegetação, colonização biológica e filmes negros.

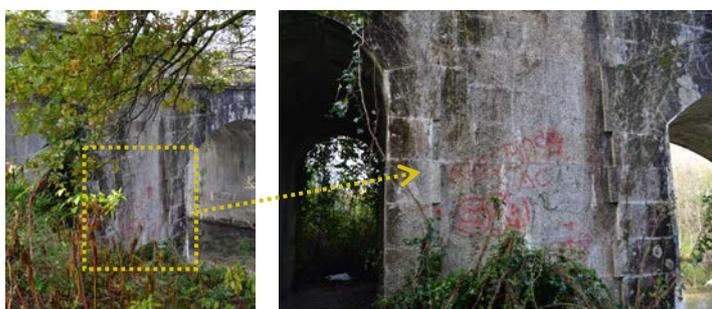
Por último, no muro sul a montante, existem pinturas com grafitis (Figura 6.68).

Figura 6.68 - Ponte "Nova" do Couto: dissonância visual.

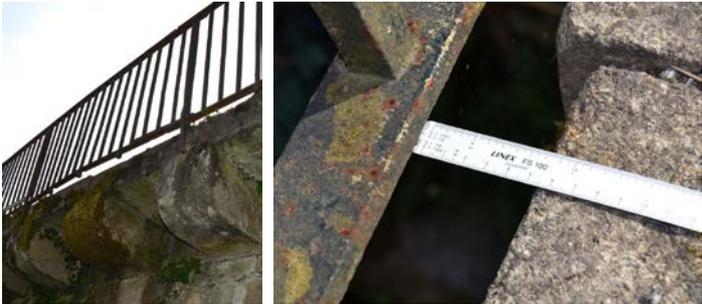
Deformação de guarda-corpos metálicos

Descrição	Deformação dos guarda-corpos, com projeção para fora do plano.	
Causas	CA04 Embate de veículos circulantes na faixa de rodagem da ponte.	
Aspetos a inspecionar	Presença pontual ou generalizada. Avaliação do risco de queda de elementos dos guarda-corpos.	
Meios complementares de diagnóstico	Régua de medição.	
Estado de conservação	1	Presença pontual.
	2	Presença generalizada.
	3	Com risco de queda.
Fatores de agravamento		
Consequências	Perda de resistência do guarda-corpos. Pode colocar em risco a circulação em segurança dos utilizadores da ponte.	
Evolução		
Medidas mitigadoras de risco	Condicionamento da circulação pedonal.	
Metodologia de reabilitação	Desempeno dos elementos, que apresentam deformação. Em caso de elevada deformação o equipamento deverá ser removido e substituído.	
Risco de segurança para os guarda-corpos (*)	50%
