INSTITUTO POLITÉCNICO  
DE VIANA DO CASTELO

Reabilitação de fachadas de edifícios de habitação social com  
recurso à análise termográfica – Estágio

Fevereiro de 2017

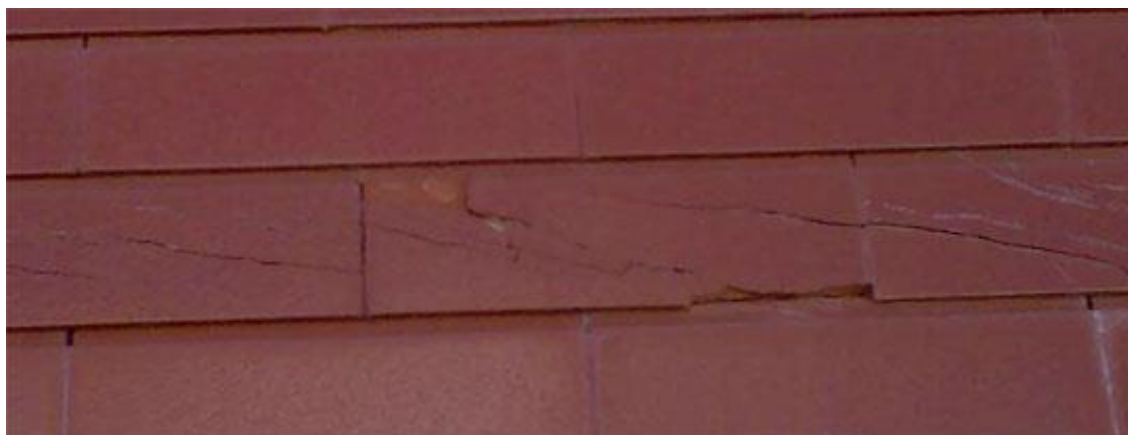
Numa fachada, quando exposta a variações térmicas ou com excesso de humidade, gera-se um aumento de tensões, que podem ultrapassar o limite de resistência de um determinado revestimento, originando a fissuração do mesmo (Figura 1). No entanto, esta patologia, pode surgir com a deformação da estrutura do edifício. Logo, de um modo geral, esta patologia está associada a movimentos presentes no suporte, que são incompatíveis com os revestimentos.

Figura 1 - Fissuração do Revestimento de Fachada (Chaves, 2010)

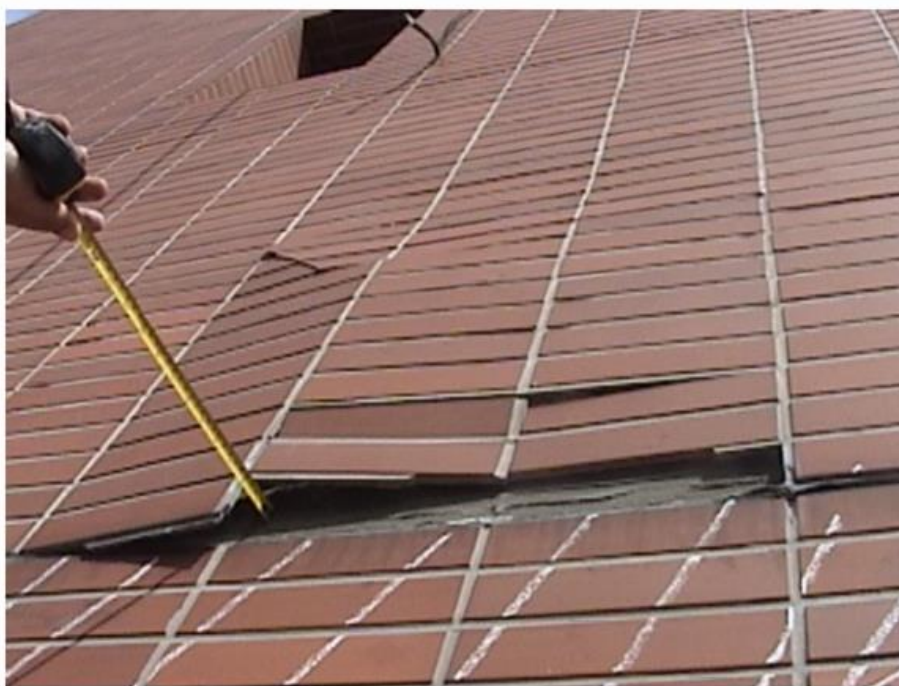
Esta patologia pode ser localizada ou generalizada. Descolamento localizado (Figura 2), consiste em deficiências localizadas de aplicação ou de suporte, que podem ter origem em pequenas fissuras, colas fora do prazo ou excesso de água.

Figura 2 - Descolamento do Revestimento da Fachada (Cabral, 2016)

Já o descolamento generalizado está geralmente associado a uma área extensa e ao peso do revestimento, á falta de qualidade dos materiais aplicados e também á mão-de-obra não especializada. Neste caso, a solução mais preconizada é a substituição integral do revestimento.

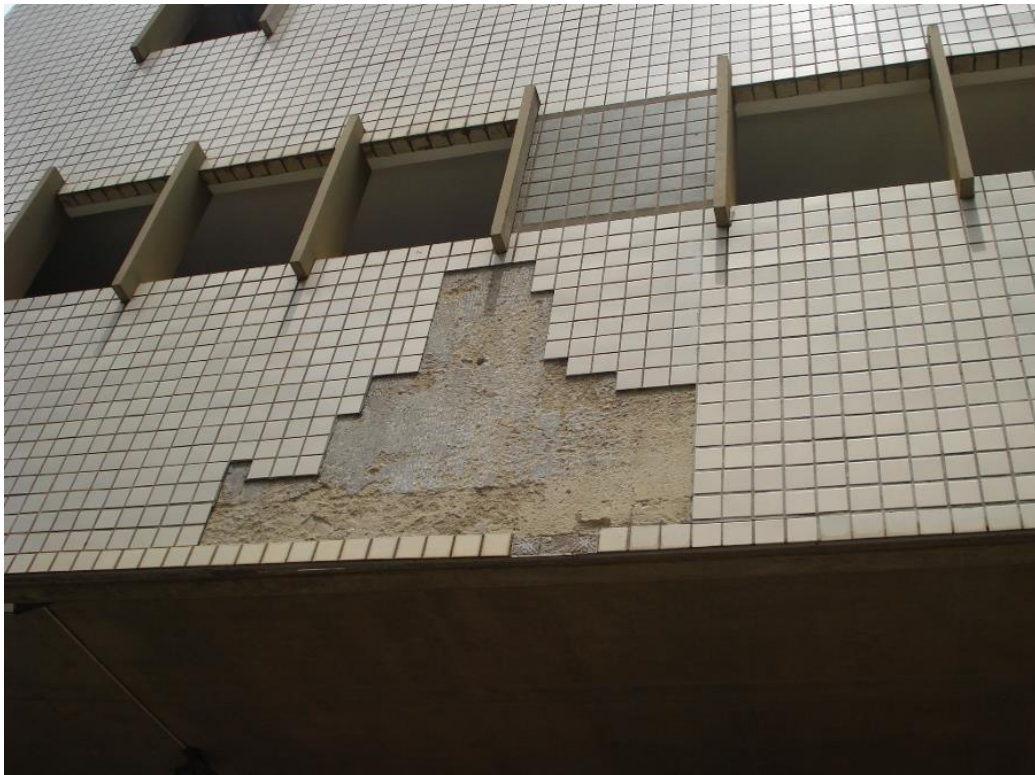
Quando uma determinada fachada apresenta destacamentos de revestimento (Figura 3), tal acontece porque surgiu uma perda de aderência entre o suporte e o respetivo revestimento.

Figura 3 - Destacamento do Revestimento (habitissimo, 2013)

As principais causas para a presença desta patologia são:

- Instabilidade no suporte;
- Deformação da estrutura do edifício;
- Mão-de-obra deficiente;
- Materiais de colagens do revestimento inapropriadas;
- Suporte sem condições para receber o revestimento.

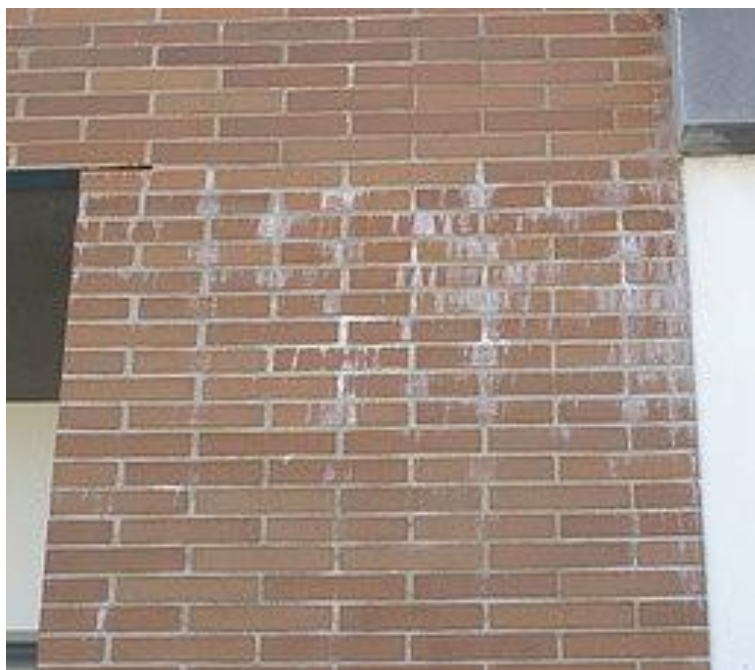
As eflorescências consistem em manchas de humidade, ou na ausência delas, num pó esbranquiçado acumulado na superfície da fachada, tal como podemos ver na Figura 4.

A principal causa, é a presença de humidade em excesso nas fachadas, que transportam os sais solúveis provenientes das argamassas de colagem e assentamento para a superfície.

**Figura 4 - Eflorescências no Revestimento Cerâmico**

Para evitar o aparecimento desta patologia devem-se tomar algumas precauções, tais como:

- Usar argamassas com baixo teor de alcalis;
- Usar revestimentos de boa qualidade, que não apresentem nos seus constituintes sais solúveis;
- Antes da aplicação do revestimento, a base de suporte deverá estar isenta de humidades.

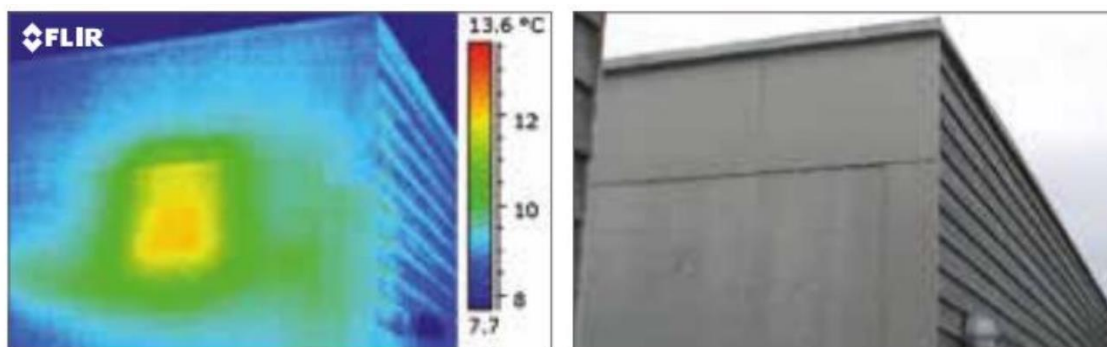
Na figura 7 vemos um exemplo de aplicação da termografia a um edifício, no qual se pode constatar a falta de isolamento na parede (zonas mais claras). Como a parte interior do edifício se apresenta a uma temperatura mais elevada que o exterior, sem isolamento térmico o calor tende a transferir-se para o exterior com maior facilidade.

**Figura 7 - Imagem de parede lateral em que apresenta falta de isolamento térmico**

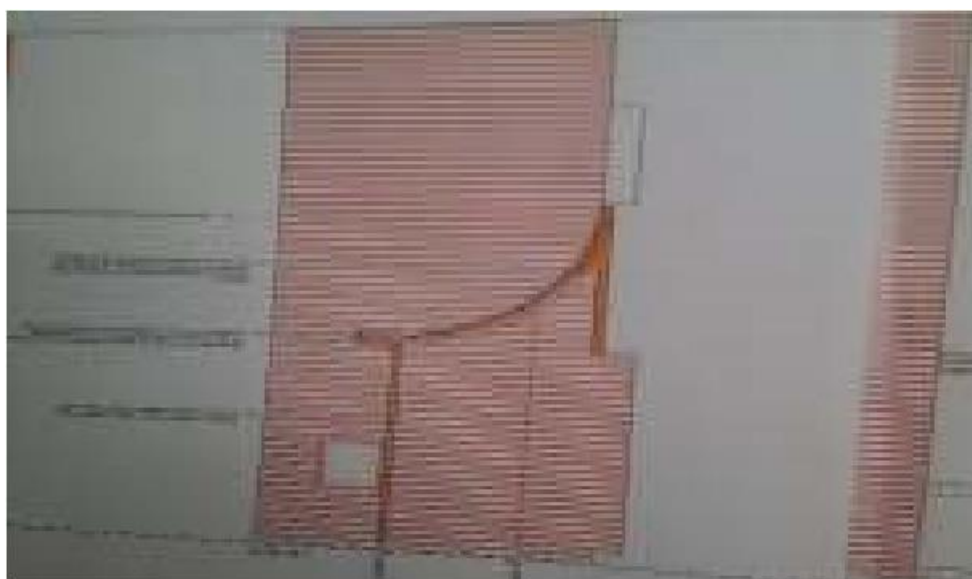
**Figura 26 - Cobertura de Entrada de Edifício**

**6.3.3** A Solução nº3 tem como objetivo a criação de uma cobertura à entrada do prédio, como podemos verificar na Figura 26

- Estrutura metálica fixa ao edifício através de ancoragens mecânicas;
- Colagem com DIERA CL ULTRAFLEX das placas de isolamento EPS 100 com 40 mm;
- Duplo barramento com o DIERA TH THERM, com rede fibra de vidro 160g com tratamento antialcalino entre camadas;
- Aplicação do DIERA TC CIMFLEX, membrana impermeabilizante, para conferirmos a impermeabilização necessária;
- Aplicação de primário DIERA PRIMARIO RV PLASCRYL;
- Aplicação de revestimento final acrílico DIERA RV PLACRYL fino na cor pêssego.

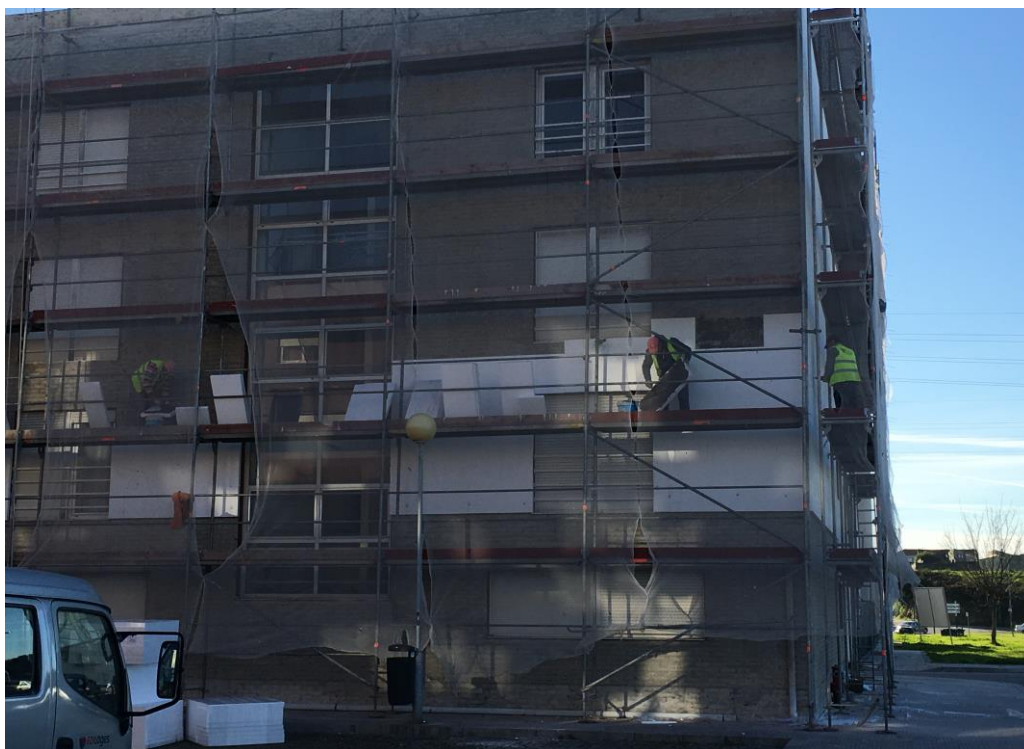
Figura 30 - Início da aplicação do sistema etic's

Procedeu-se à aplicação do sistema ETIC'S com revestimento acrílico (Solução nº1) a partir da cota superior do piso do rés-do-chão, como se pode verificar na Figura 30. Inicialmente tirou-se o nível em toda a envolvente do edifício para a posterior colagem das placas de isolamento de 60 mm, como indicado anteriormente.

Posteriormente procedeu-se à aplicação da fixação mecânica, como se pode conferir igualmente na figura 30 (colaborador mais à direita).

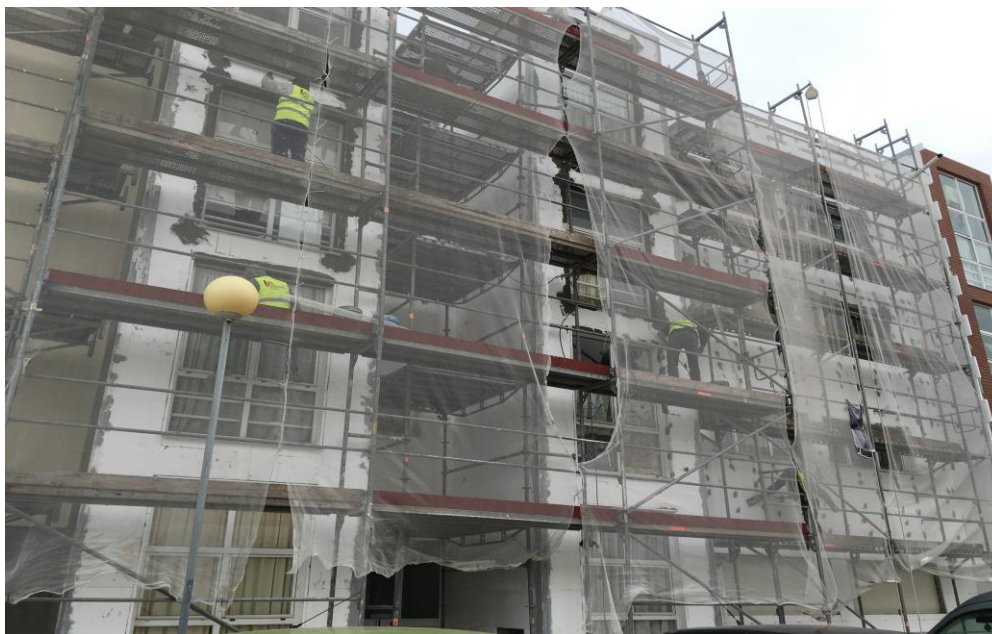
**Figura 31 - Aplicação de perfis**

De seguida foram aplicados todos os perfis de pingadeira e canto bem como todos os “pensos” nos cantos de vãos, para reforçar e prevenir o surgimento de fissuras, como se pode verificar na Figura 31.

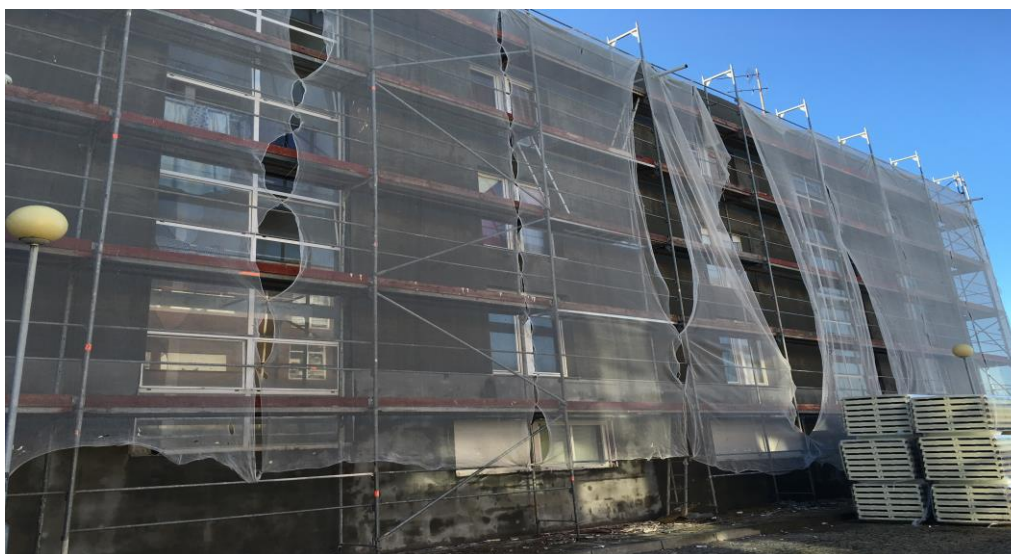
**Figura 32 - Barramento Armado**

Na sequência, procedeu-se à aplicação do barramento armado, constituído pela mesma cola de colagem e pela rede de fibra de vidro antialcalina de 167g/m. Realizada esta tarefa, deixa-se secar por alguns dias para que as argamassas tenham o tempo de cura necessário. Figura 32.

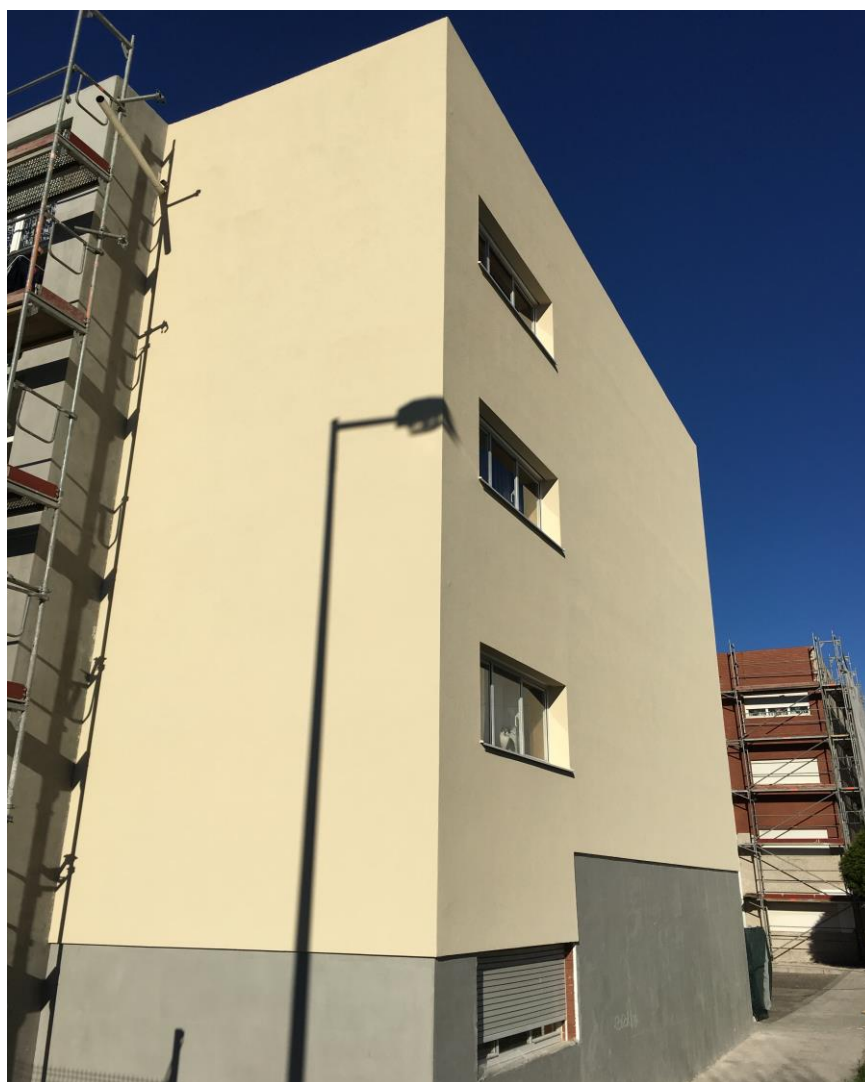
**Figura 33 - Solução nº1 concluída**

Por fim, é aplicado o primário a rolo e a posterior pintura com a palustra. Este conjunto de camadas garante a estanquidade à água e aos agentes atmosféricos do suporte, bem como um acabamento areado á cor desejada (Figura 33).

Na Figura 33 podemos observar a Solução nº1, ou seja, o sistema ETIC'S completo com placa de isolamento térmico de 60 mm de espessura. Deve-se, no entanto, notar que nas padieiras e ombreiras foi utilizada placa de isolamento térmico de 20 mm ao invés da de 60mm, por motivos construtivos, ou seja, porque a espessura do perfil da caixilharia limitava a espessura da placa.

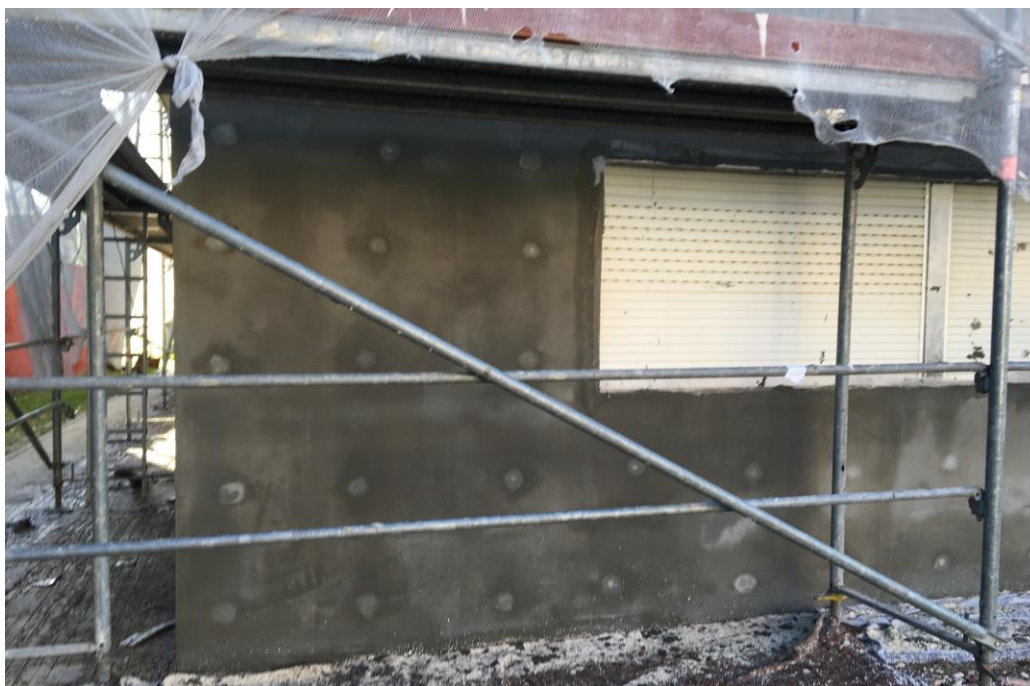
**Figura 34 - Segundo barramento armado**

De seguida aplica-se a fixação mecânica e o barramento armado. Também aqui há alterações em relação à solução anterior, pois é aplicada a primeira fixação mecânica e o primeiro barramento armado e de seguida são aplicadas mais duas fixações e um barramento a mais que na solução anterior, como se verifica na Figura 34, o que garante mais resistência para a aplicação do revestimento cerâmico.

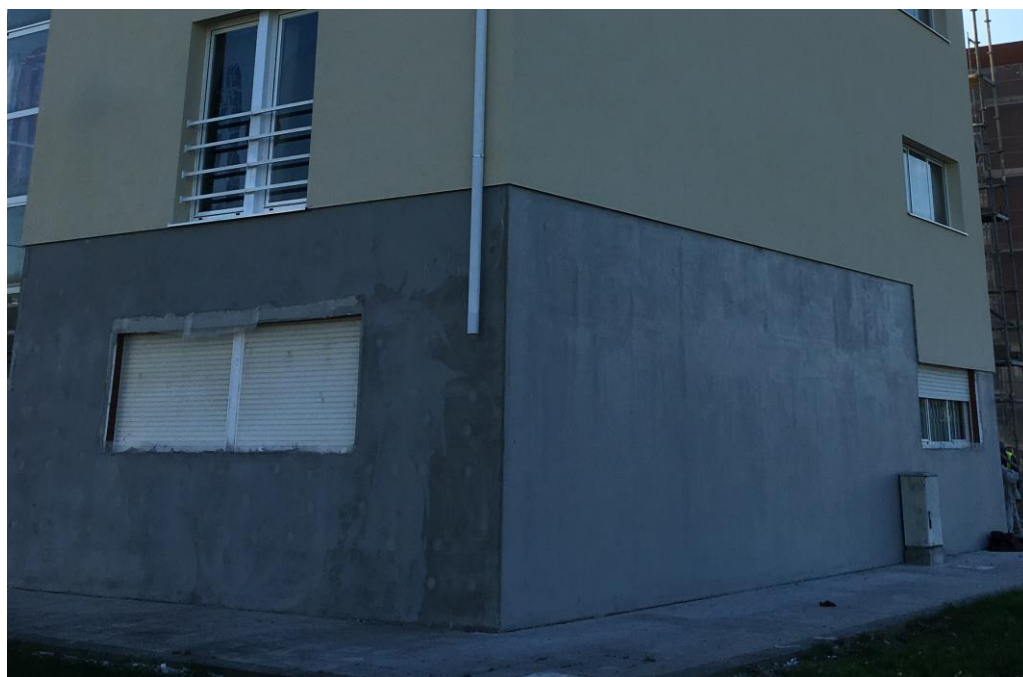
**Figura 35 - Solução 2**

Na Figura 35 podemos ver a solução 1 terminada e a solução 2 em fase de maturação das argamassas, pois como o revestimento é mais pesado tem que se ter um maior cuidado com esta fase.

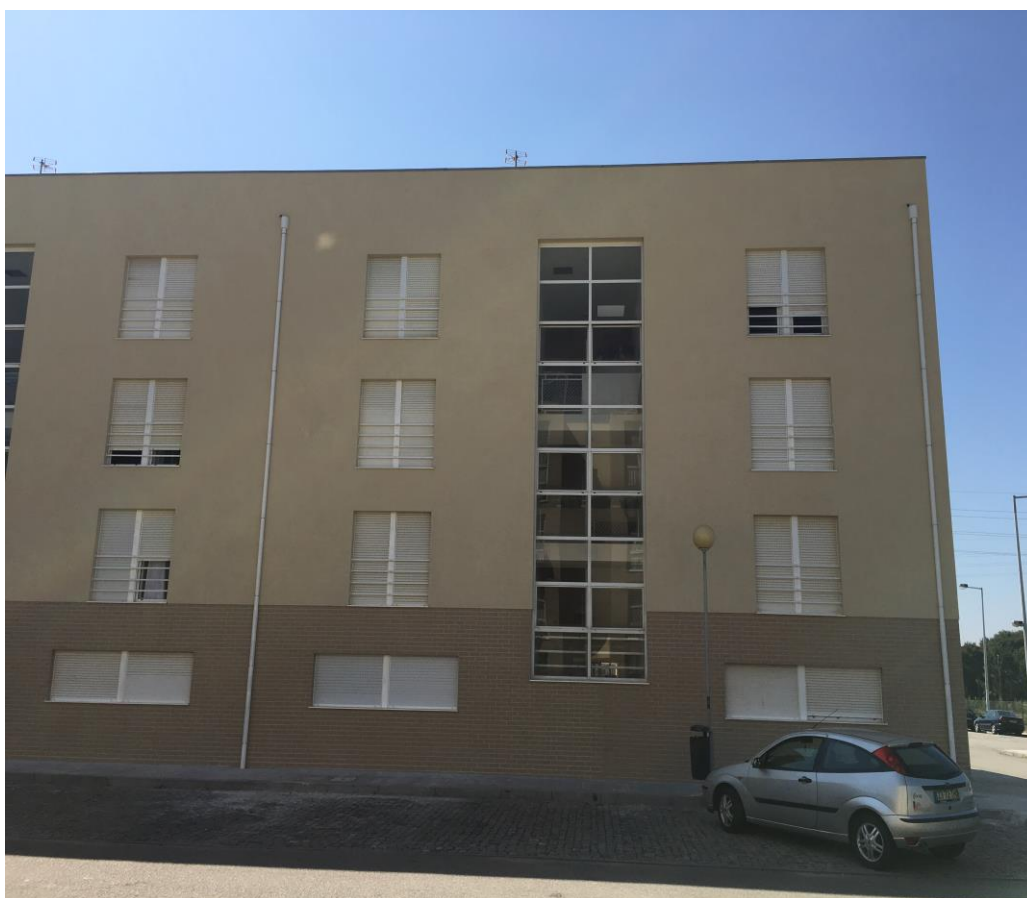
**Figura 36 - Solução nº 1 e 2 concluídas**

Como se verifica na figura nº36, as Soluções nº1 e 2 apresentam-se completamente concluídas e solucionam todas as anomalias presentes na grande maioria dos blocos habitacionais.

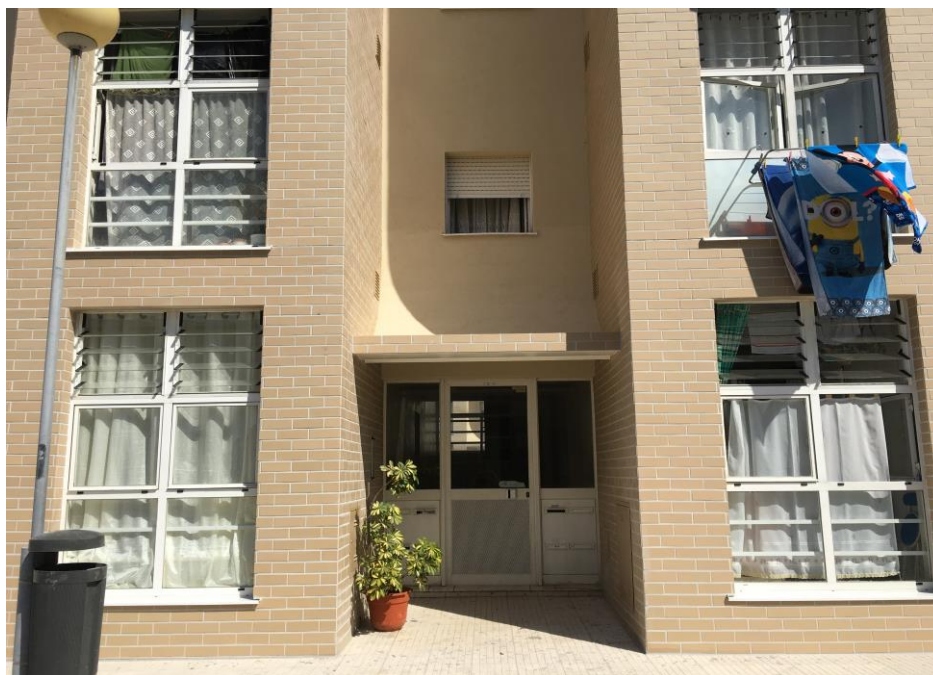
**Figura 38 - Cobertura de Entrada de Edifício**

Seguidamente procedeu-se à aplicação do primário e da pintura da cobertura á cor da fachada, para assim se obter uma continuidade de acabamento da fachada e não se observar um corpo estranho na mesma (Figura 38).

Foi realizada também a drenagem das águas pluviais através da criação de uma pendente na cobertura. As águas são encaminhadas para o bordo lateral esquerdo, onde foi colocado um tudo de queda embutido na fachada com ligação à caixa de águas pluviais.

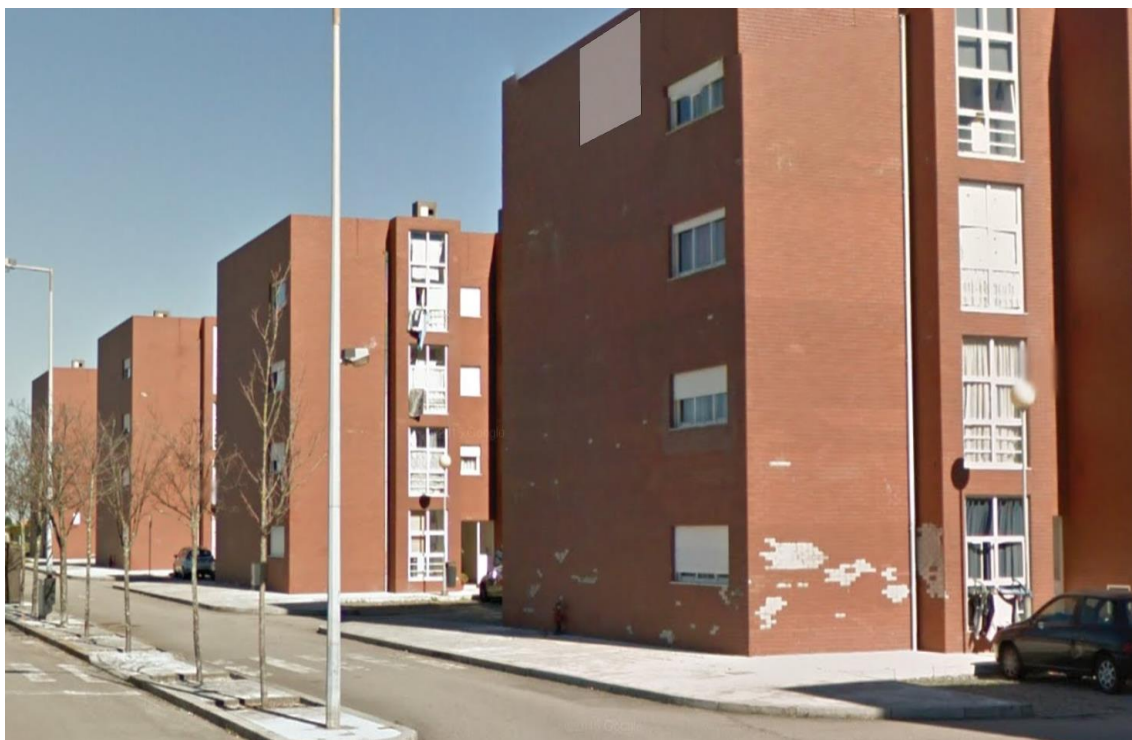
**Figura 41 - Antes da Reabilitação**

Em jeito de conclusão, pode-se observar, nas figuras 41, 42, 43 e 44, uma comparação dos edifícios antes e depois da intervenção objeto do presente estágio.
